**23 KASIM 2022 DÜZCE (GÖLYAKA) DEPREMİ (M_w=5.9)
SAHA GÖZLEMLERİ
VE
DEĞERLENDİRME RAPORU**

**TRABZON – DÜZCE
ARALIK - 2022**

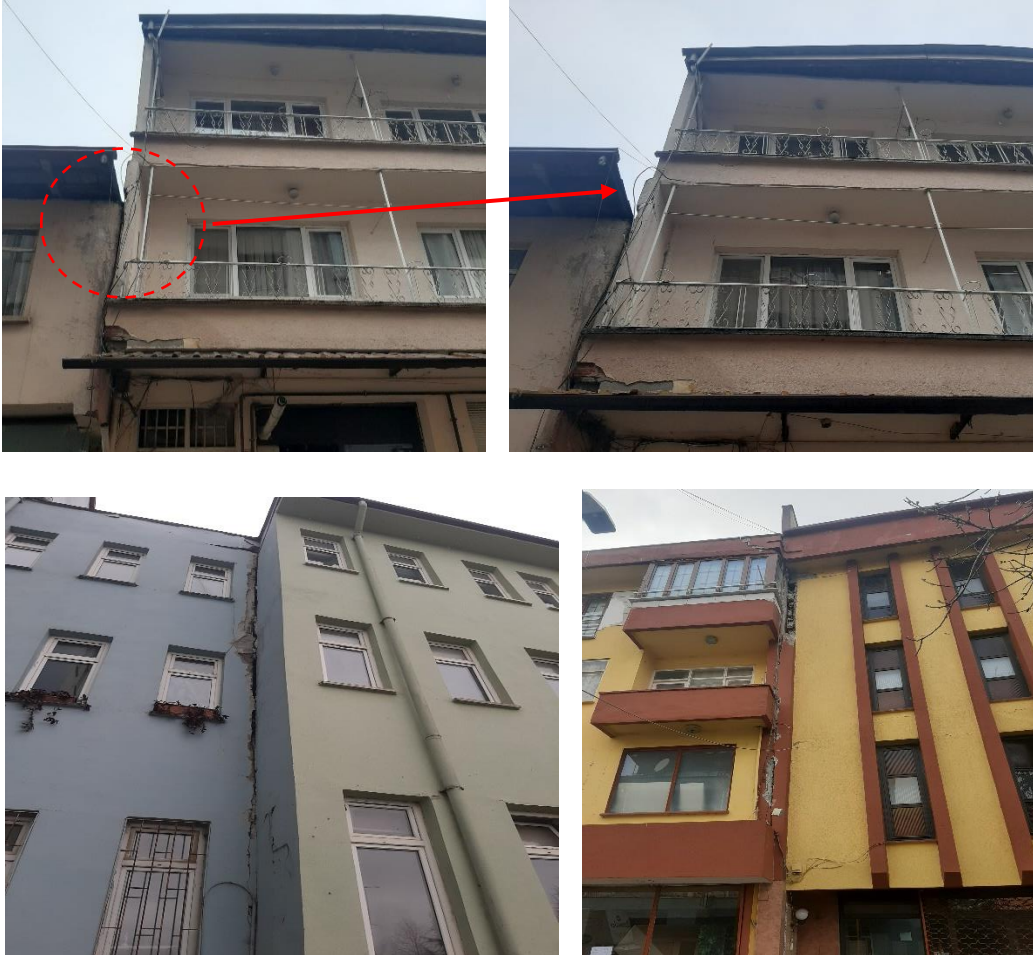
Derz boşluğunun seçilmesinde belirlenen bu iki koşuldaki en elverişsiz olanı dikkate alınmalıdır. Derz boşluklarının yeterli olmadığı ve blokların kat seviyelerinin farklı olduğu durumlarda, deprem etkisi ile çarpışmadan kaynaklı hasarlar oluşmaktadır. Binaların birinden diğerine uygulanan yatay kuvvet, kat seviyelerinin farklı olması nedeniyle kolon kiriş birleşim bölgeleri yerine kolon orta açıklığına etkimektedir. Bu durum, serbest açıklıktan uygulanan yatay yüke göre projelendirilmeyen kolonlarda ağır hasarların oluşmasına ya da kolonların tamamen kırılmasına neden olmaktadır. Nitekim, 23 Kasım 2022 Gölyaka (Düzce) depremi sonrasında yapılan saha gözlemlerinde bazı betonarme binalarda çarpışma etkisinden kaynaklı yapısal hasarların olduğu tespit edilmiştir (Şekil 35). Benzer şekilde geçmiş depremlerde de

Şekil 35. 23 Kasım 2022 Gölyaka (Düzce) depreminde gözlemlenen yetersiz derz boşluğuna bağlı çarpışma sonucunda oluşan yapısal hasarlar

çarpışma etkisi ile oluşan hasarlar gözlenmiştir (Şekil 36). Bu tür hasarların oluşumunun engellenmesi için bitişik nizam binalar arasında yönetmelik koşullarına uygun derz boşluğu bırakılmalıdır.

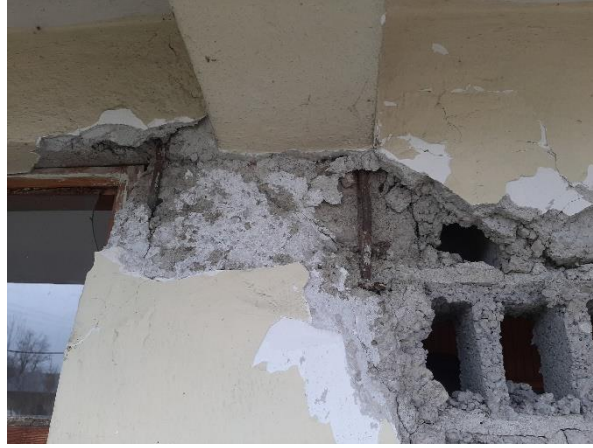
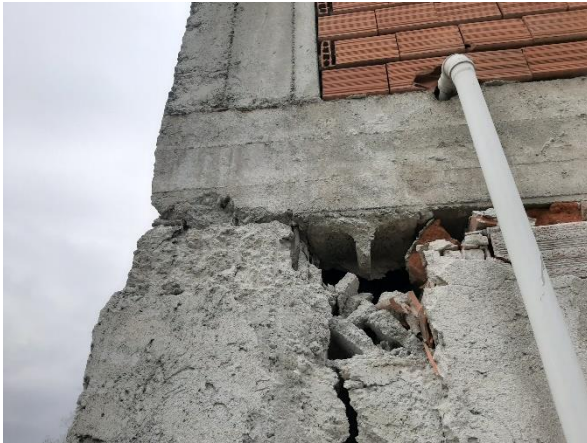
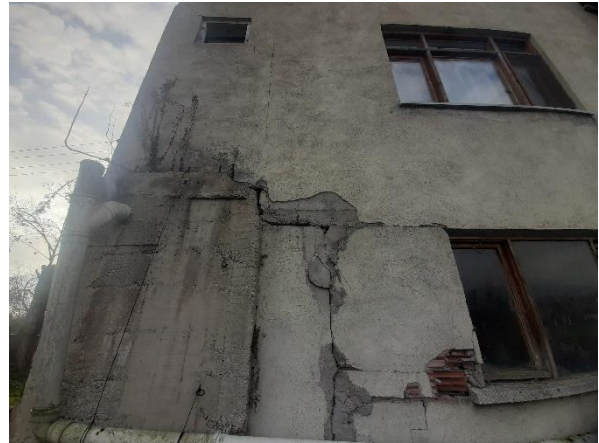
Deprem etkisi altında kolon-kiriş birleşim bölgeleri büyük zorlamalara maruz kalmaktadır. Birleşim bölgelerinde oluşan kesme kuvvetleri ve asal çekme gerilmeleri çatlamalara ve birleşim bölgesindeki betonun dağılmasına neden olmaktadır. Dolayısıyla bu bölgelerin deprem güvenliğinin sağlanması gerekmektedir. 23 Kasım 2022 Gölyaka (Düzce) depremi sonrasında yapılan saha gözlemlerinde, kolon-kiriş birleşim bölgesi hatalarından kaynaklı yapısal hasarlı betonarme binalar tespit edilmiştir (Şekil 37). Benzer hasar türü geçmiş depremlerde de gözlenmemiştir (Şekil 38). Betonarme yapılarda bu tip hasarların oluşmasını engellemek için ilgili yönetmelik kısıtlamaları dikkate alınmalıdır.

Şekil 37. 23 Kasım 2022 Gölyaka (Düzce) depreminde tespit edilen kolon-kiriş birleşim bölgesi hasarları

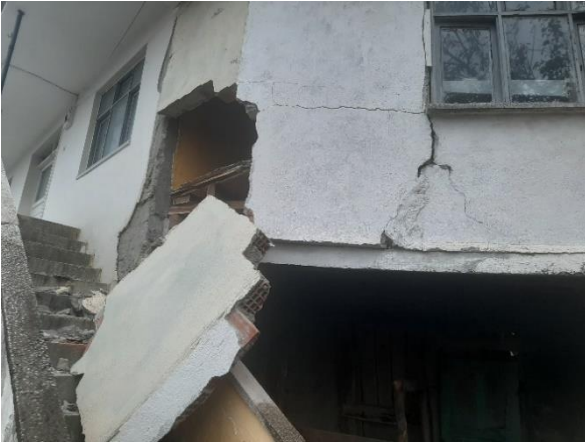
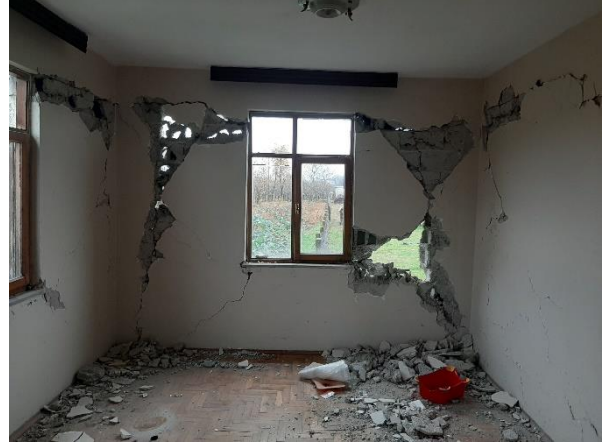
Zayıf dolgu duvar hasarları düşük dayanımlı malzemelerle örülmüş duvarlarda daha çabuk ortaya çıkmaktadır. Dolgu duvarlarda X-şeklinde ifade edilebilecek çatlaklar oluşmakta ve sıvada dökülmeler görülmektedir. Bu tür hasar oluşumları geçmiş depremlerde de gözlemlenmiştir (Şekil 42). Dolgu duvarlarda meydana gelen hasarlarda duvarın mesnetlenme şekline de oldukça önemlidir. Yüksekliği fazla olan dolgu duvarlarda, çatlak genişliğinin artmasıyla duvarın üst kısmı yıkılabilir, kapı pencere boşluklarının çevresinde parça kopmaları oluşabilir ve bir tarafa kayarak devrilebilir. Nitekim, 23 Kasım 2022 Gölyaka (Düzce) depremi sonrasında yapılan saha gözlemlerinde betonarme binalarda benzer dolgu duvar hasarları tespit edilmiştir (Şekil 43). TBDY-2018'e göre, temel üstünden yukarıya kadar üst üste süreklilik gösteren betonarme çerçeve içindeki dolgu duvarlarının rijitliği ve kesme dayanımı, hasır çelik donatılı özel sıva veya lifli polimerler ile güçlendirilerek deprem etkisi altında hasar görmeleri engellenebilir.

Şekil 43. 23 Kasım 2022 Gölyaka (Düzce) depreminde oluşan zayıf dolgu duvar hasarları

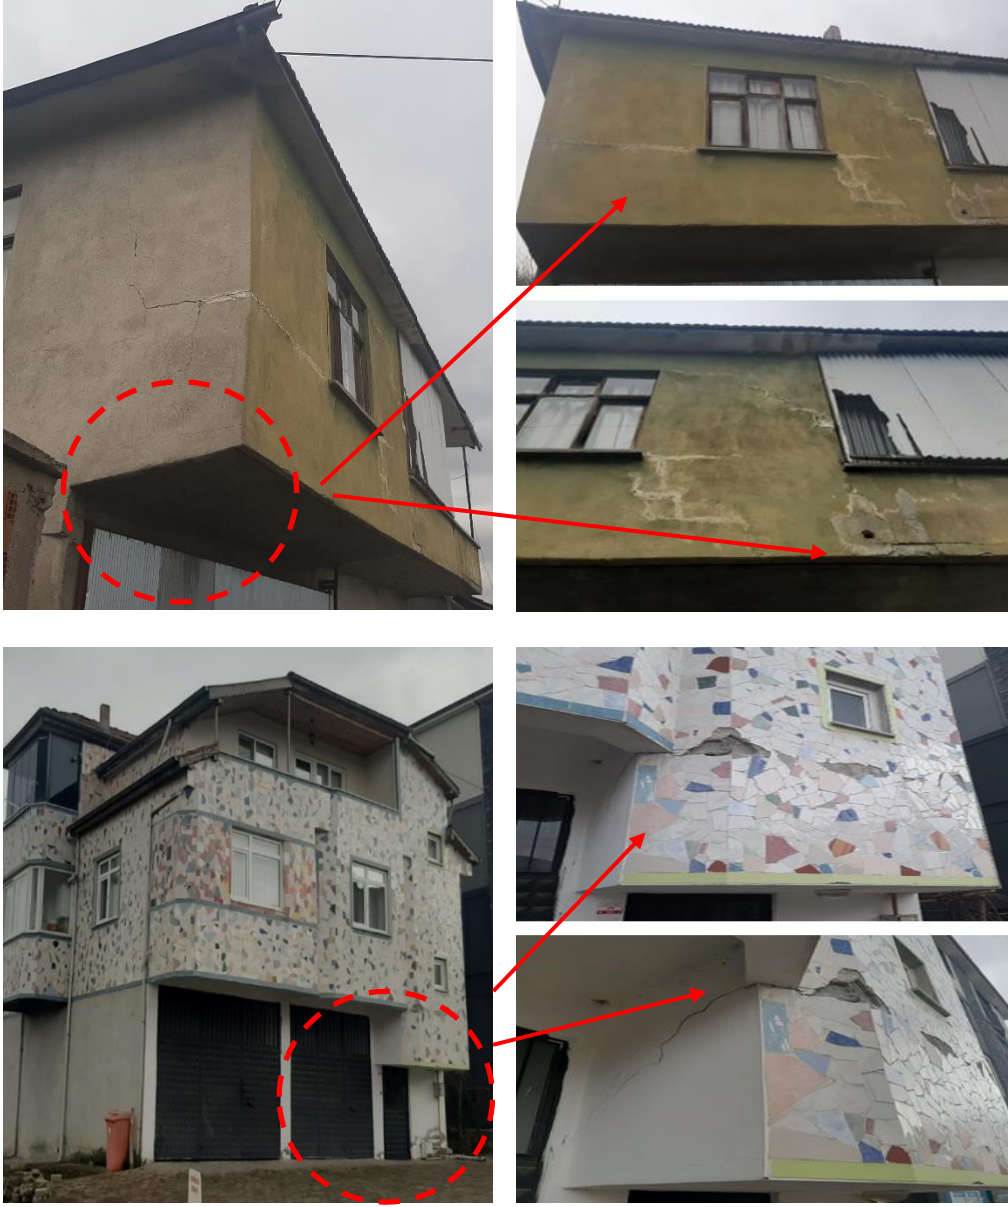
Depreme karşı davranışlarındaki olumsuzluklar nedeni ile tasarım ve yapım aşamasında düzensiz binalardan kaçınılması gerekmektedir. TBDY-2018’de, binalarda planda ve düşey doğrultuda düzensizlik meydana getiren durumlar tanımlanmıştır. Planda düzensizlik durumları burulma düzensizliği (A1), döşeme süreksizlikleri (A2) ve planda çıkıntılar bulunması (A3) olarak sınıflandırılırken zayıf kat (B1), yumuşak kat (B2) ve taşıyıcı sistemin düşey elemanlarının süreksizliği (B3) düşeyde düzensizlik durumları olarak sınıflandırılmaktadır. 23 Kasım 2022 Gölyaka (Düzce) depremi sonrasında yapılan saha gözlemlerinde bazı binalarda düzensizlik durumlarının neden olduğu hasarlar tespit edilmiştir (Şekil 44 ve Şekil 45).

Şekil 44. 23 Kasım 2022 Gölyaka (Düzce) depreminde oluşan ağır çıkma hasarları

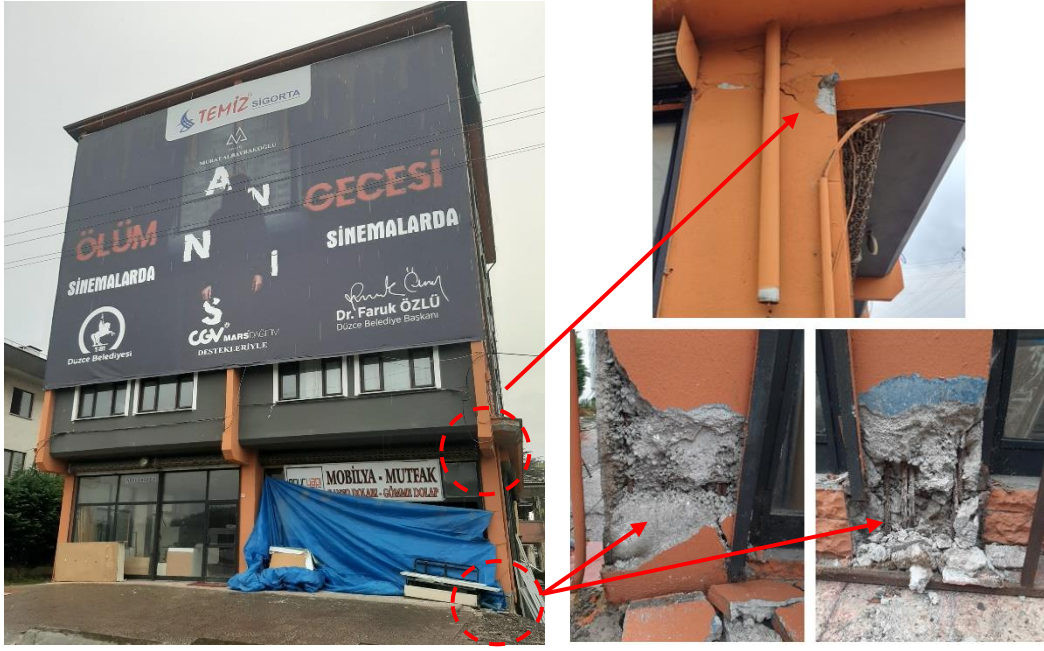
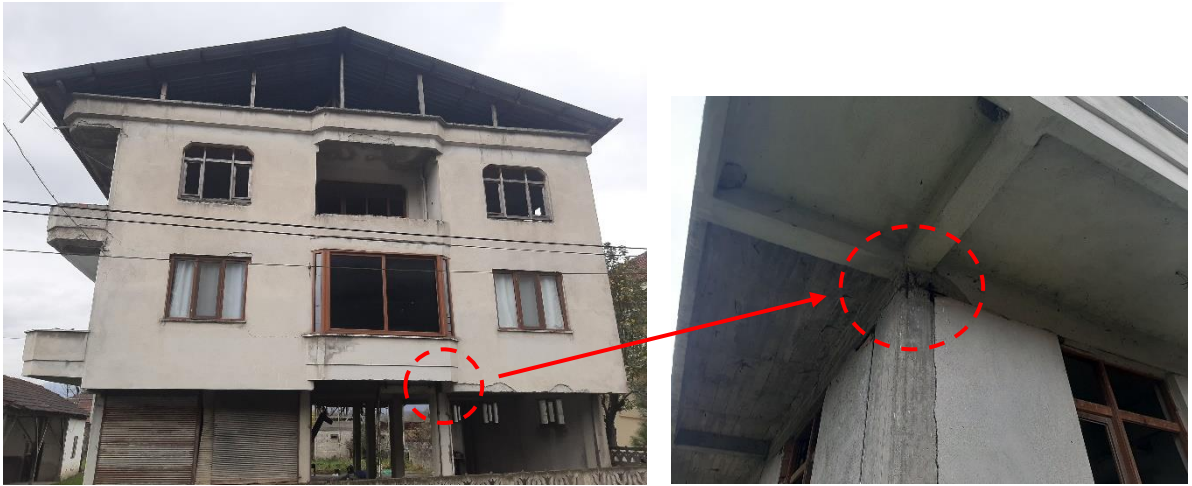
Şekil 45. 23 Kasım 2022 Gölyaka (Düzce) depreminde oluşan yumuşak kat hasarları

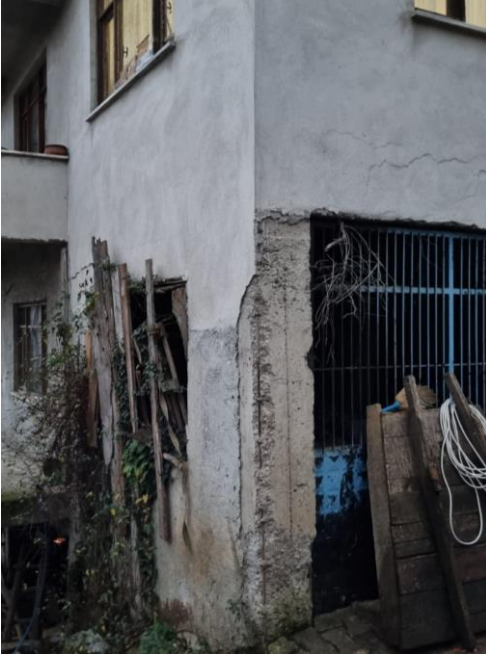
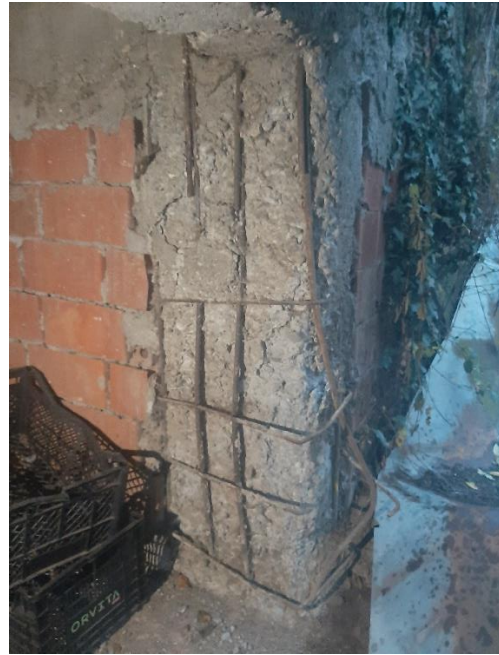
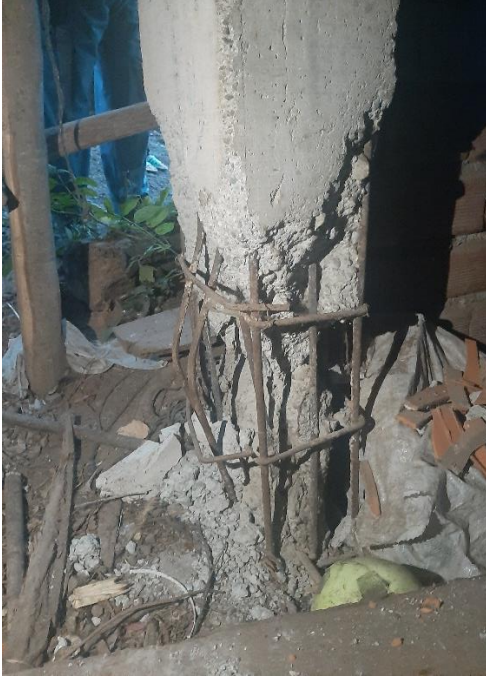
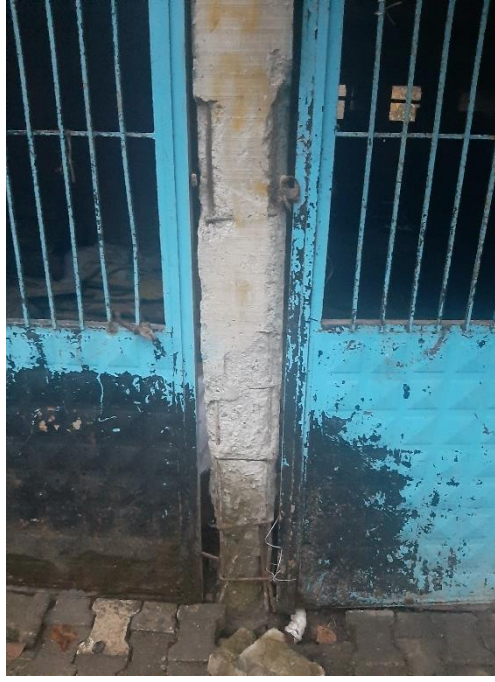
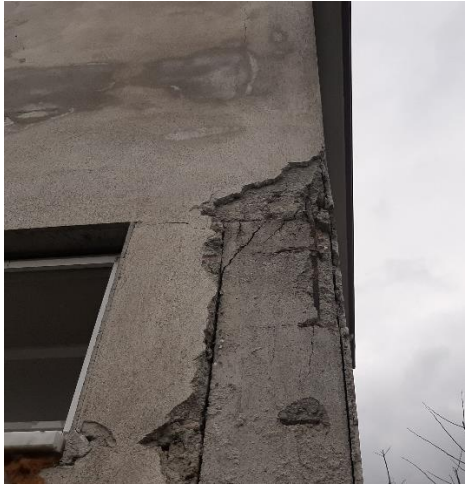
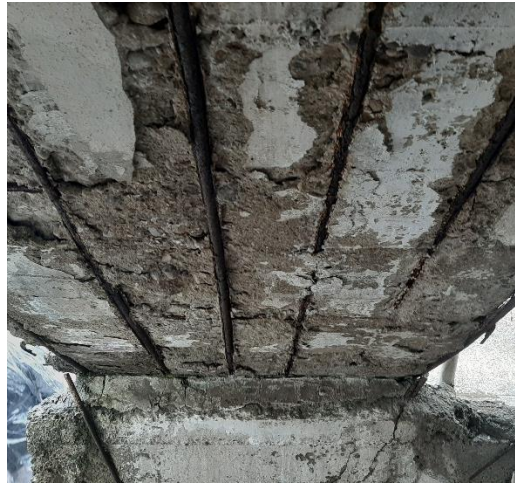
Betonarme yapı elemanlarında kullanılan ve sargı etkisi oluşturan enine donatıların başlıca işlevleri, boyuna donatıların burkulmasını önlemek, çekirdek betonun sünekliğini artırmak ve kesme kuvvetine karşılamaktır. TBDY-2018'e göre süneklik düzeyi yüksek veya süneklik düzeyi sınırlı olan tüm betonarme sistemlerin kolonlarında, kolon-kiriş birleşim bölgelerinde, perde uç bölgelerinde ve kiriş sarılma bölgelerinde kullanılan enine donatılar özel deprem etriyesi, çirozlar ise özel deprem çirozu olarak düzenlenmek zorundadır. Ayrıca, kolon ve kiriş sarılma bölgelerinde $\phi 8$ 'den küçük çaplı enine donatının kullanılmasına izin verilmemektedir. Ancak 23 Kasım 2022 Gölyaka (Düzce) depremi sonrasında yapılan gözlemler, hasar görmüş bazı betonarme binalarda bu gerekliliklerin dikkate alınmadığını göstermiştir (Şekil 48). Benzer hasarlar geçmiş depremlerde de tespit edilmiştir (Şekil 49). Bu tip hasarların önlenmesi ve enine donatıların yapısal elemanlarda beklenen performansı karşılayabilmesi için yönetmeliklerde verilen detaylandırma ve boşluk kısıtlamalarına uyulması gerekmektedir.

Şekil 48. 23 Kasım 2022 Gölyaka (Düzce) depreminde tespit edilen yetersiz enine donatı kullanımının neden olduğu hasarlar

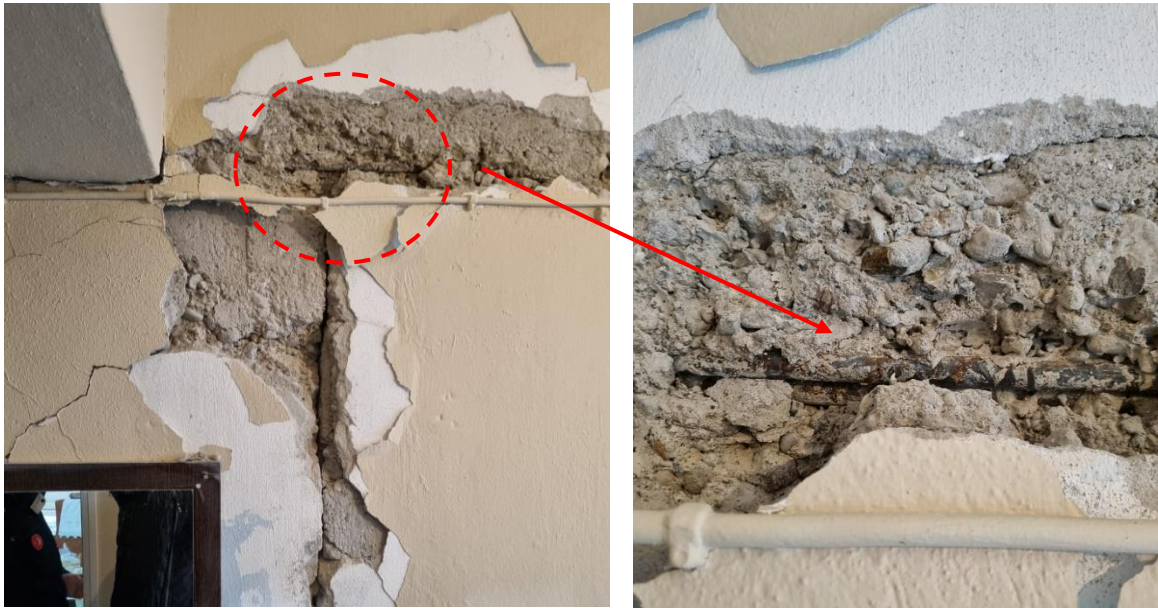
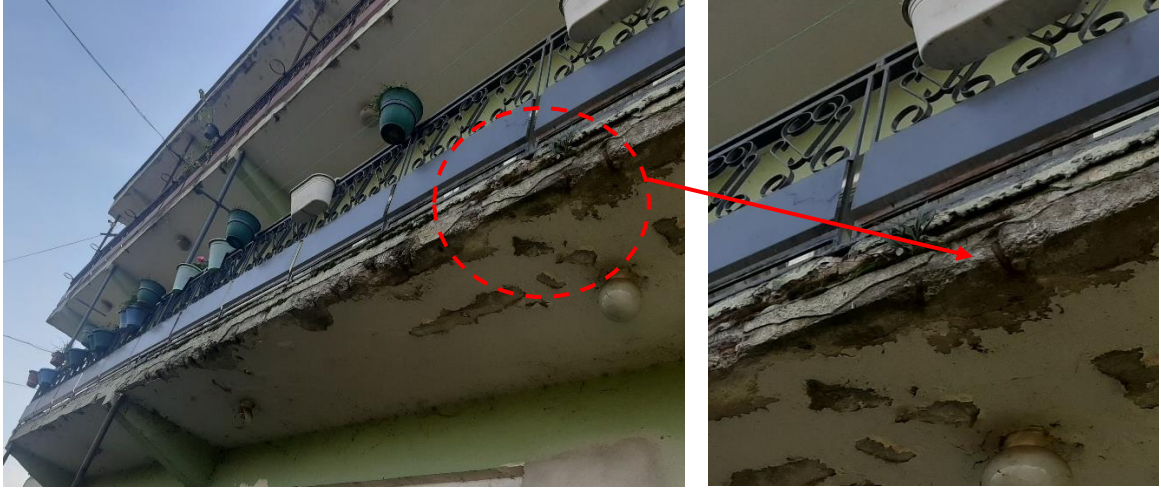
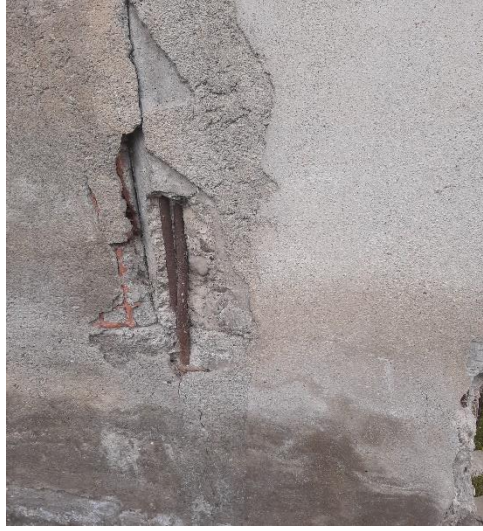
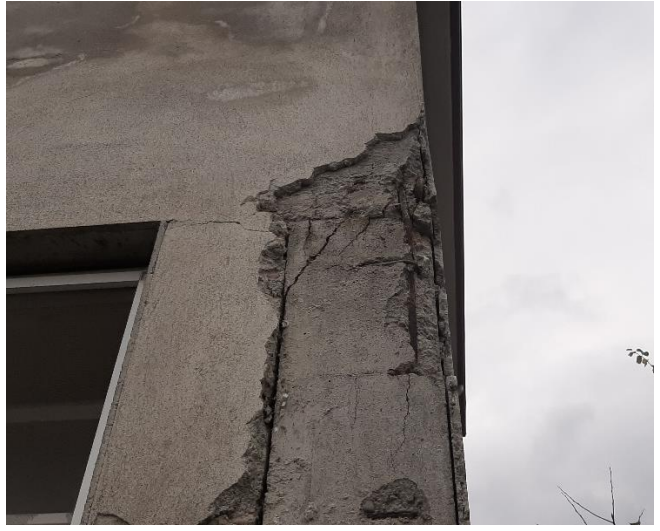
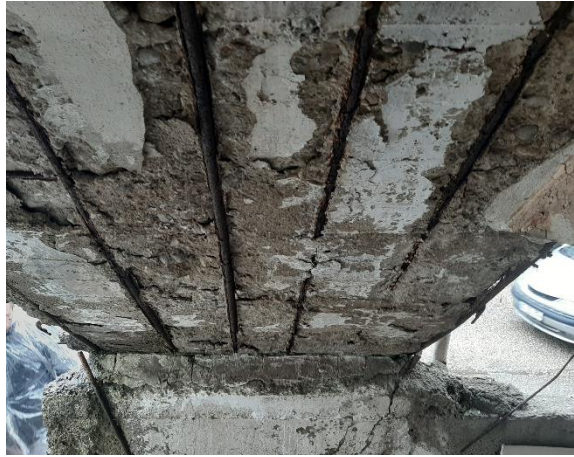
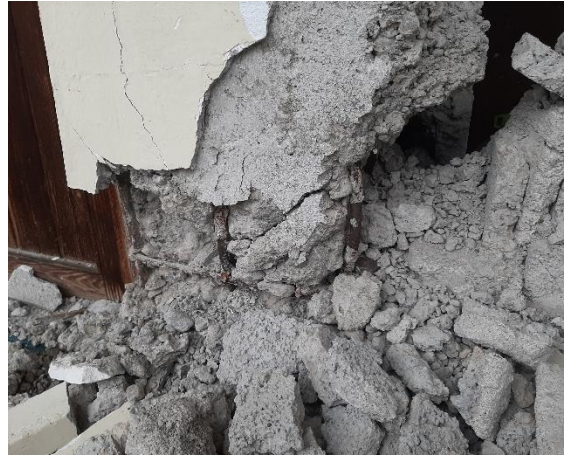
faktörler ise donatının korozyona uğramasıdır. Korozyon, donatının hem kesit alanı hem de taşıma kapasitesi azalmaktadır. Kötü beton kalitesi, yetersiz beton örtüsü ve bodrumlarda su yalıtımının olmaması geçirimsizliği artırarak donatının korozyona uğramasına ve beton örtü tabakasında donatılara paralel çatlaklar ya da kütle ayrışmalarına neden olmaktadır. Geçmiş depremlerde nervürsüz donatı kullanımının ve donatı korozyonunun betonarme yapısal elemanlarda hasara neden olduğu tespit edilmiştir (Şekil 50). 23 Kasım 2022 Gölyaka (Düzce) depremi sonrasında yapılan saha gözlemlerinde de betonarme binalarda nervürsüz donatı kullanımı ve korozyon nedeniyle oluşan hasarlar tespit edilmiştir (Şekil 51).

Şekil 51. 23 Kasım 2022 Gölyaka (Düzce) depreminde tespit edilen nervürsüz donatı ve korozyon hasarları

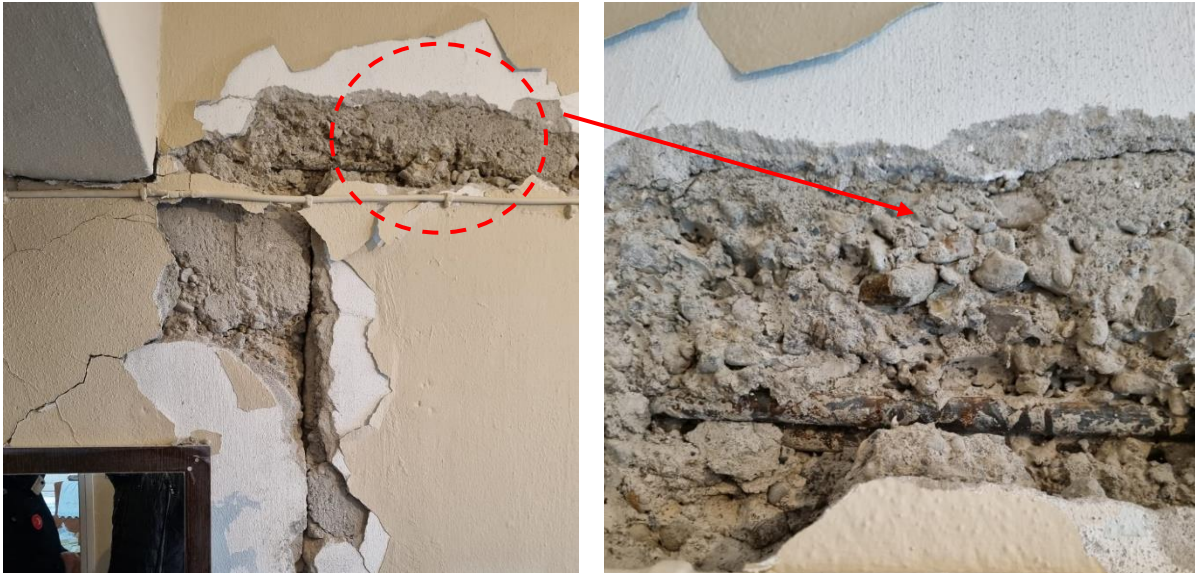
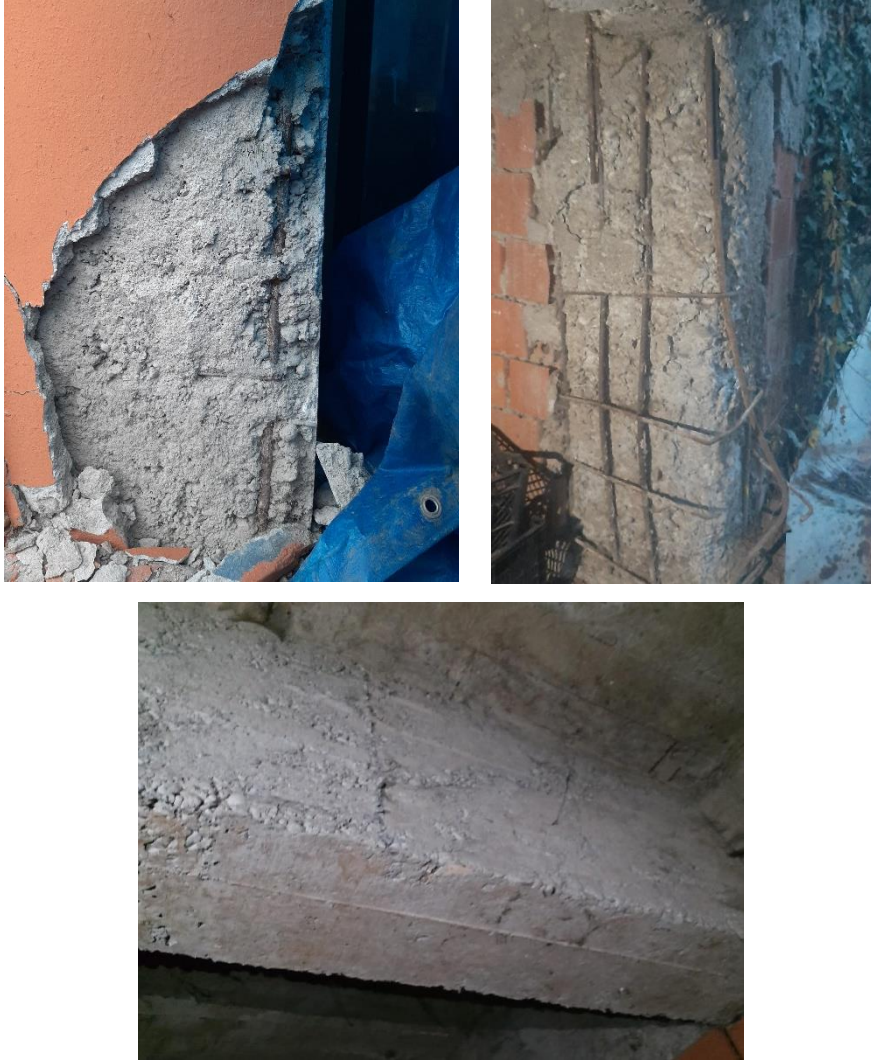
betonu oluşturan malzemelerin uygun oranlarda birleştirilmemesi, özensiz agrega dağılımı, betonun uygun yükseklikten dökülmemesi, yeterli vibrasyonun uygulanmaması, uygun sıcaklıkta döküm yapılmaması vb. etkenler ile beton kalitesinin önemli ölçüde düşmesi ve betonu oluşturan malzemelerin birbirinden ayrılarak homojen yapının kaybolmasıdır. 23 Kasım 2022 Gölyaka (Düzce) depremi sonrasında yapılan saha gözlemlerinde de binalarda agregaların boyut dağılımlarının özensiz hazırlanmış olduğu ve segregasyonun olduğu, dolayısıyla beton kalitesinin de düşük olduğu tespit edilmiştir (Şekil 55).

Şekil 55. 23 Kasım 2022 Gölyaka (Düzce) depreminde düşük beton kalitesinden kaynaklanan hasarlar

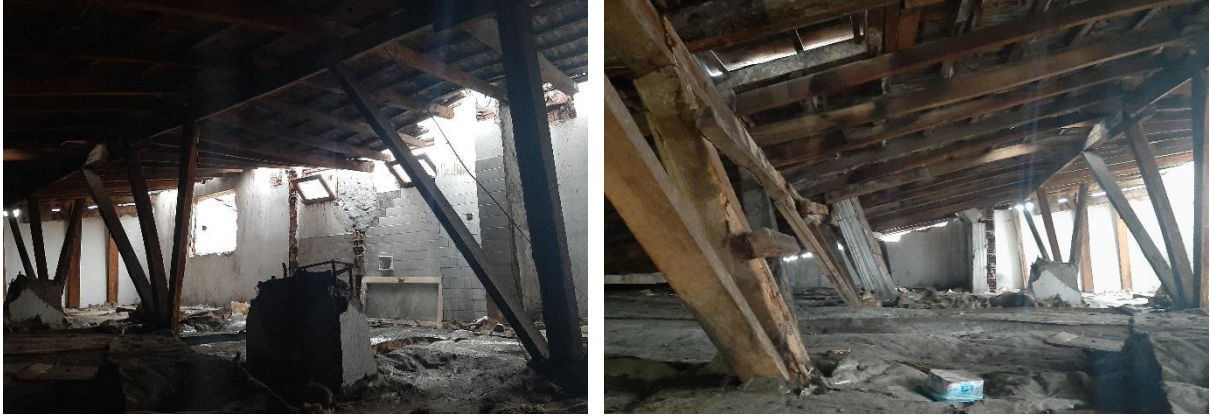
Şekil 56. 23 Kasım 2022 Gölyaka (Düzce) depreminde zayıf kalkan duvarlarında oluşan hasarlar

türlerinin geçmiş depremlerde de yaşandığı bilinmektedir (Şekil 57). Bu tür hasarların önlenmesi için yönetmelikte verilen ilgili sınırlandırmalara uyulması gerekmektedir.

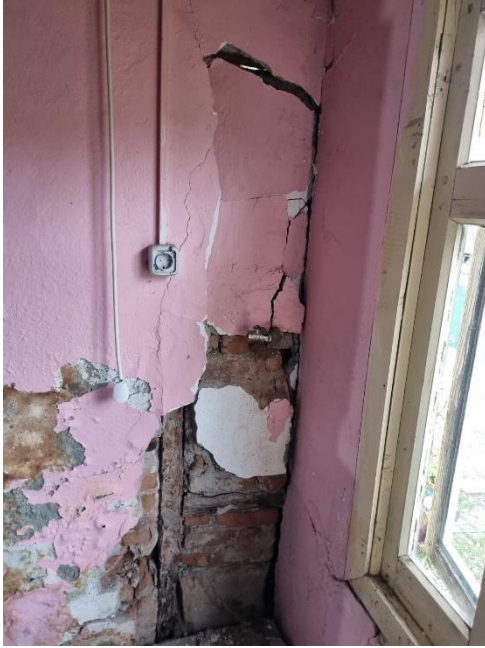
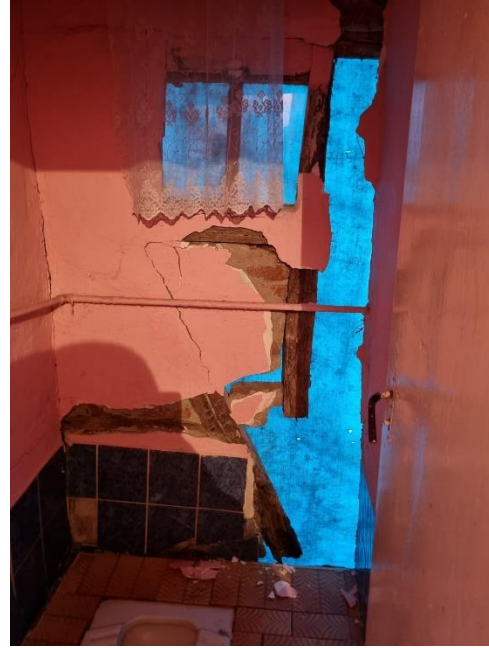
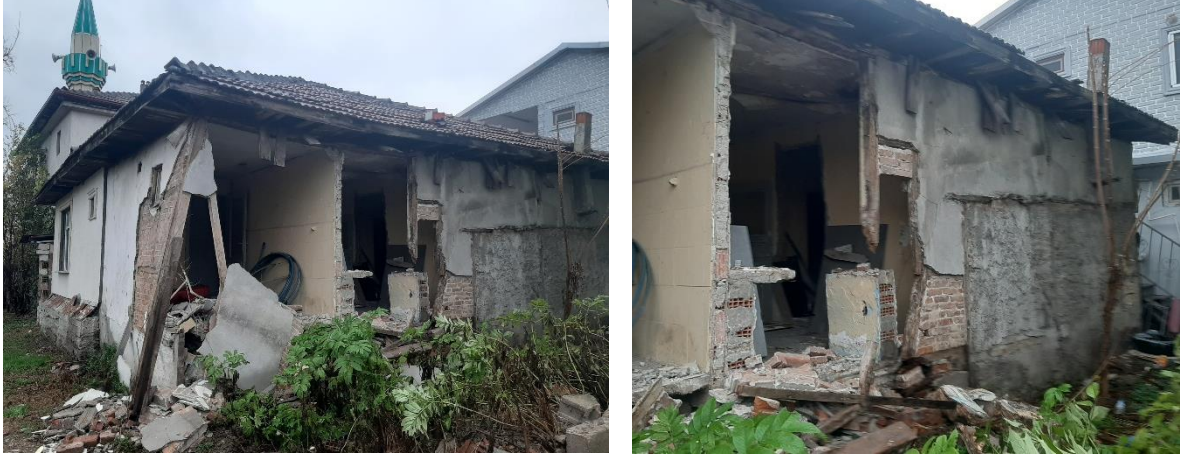
Yığma binalarda, dikey dik duvar birleşimlerinde uygun bağlantı detayının yapılmaması düşey ya da eğik çatlaklar oluşmasına ve duvar ünitelerinin birbirinden ayrılmasına neden olabilmektedir. Bu tür hasarlar, deprem anında duvar düzlemine dik ve düzlemi doğrultusundaki kuvvetlerin birlikte etkimesi sonucu ortaya çıkmaktadır. 23 Kasım 2022 Gölyaka (Düzce) depremi sonrasında yapılan saha gözlemlerinde yığma binaların dikey duvarlarının birleşim bölgelerinde hasarlar tespit edilmiştir (Şekil 58). 24 Ocak 2020 Sivrice (Elazığ) depreminde de yığma binalarda benzer hasarlar gözlemlenmiştir (Şekil 59). Bu tip hasarların önüne geçmek için taş bloklarla oluşturulmuş duvar birleşimleri daha dayanımlı bir taş ile tuğla ve kerpiç duvar birleşimleri ise ahşap ile sağlamlaştırılmalıdır [25].

Şekil 58. 23 Kasım 2022 Gölyaka (Düzce) depreminde dikey duvarlarının birleşim bölgelerinde uygun bağlantı detayının yapılmaması nedeni ile oluşan hasarlar

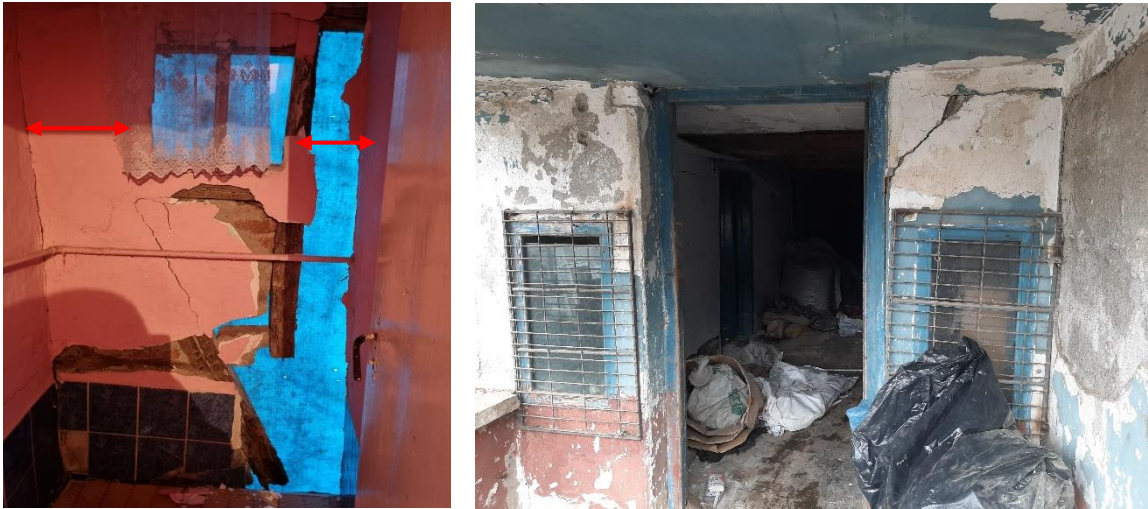
sonrasında yapılan saha gözlemlerinde uygun olmayan kapı ve pencere boşluk mesafeleri nedeniyle binalarda hasarlar oluştuğu tespit edilmiştir (Şekil 62). Benzer hasarlar 24 Ocak 2020 Sivrice (Elazığ) depreminde de gözlemlenmiştir (Şekil 63).

Şekil 62. 23 Kasım 2022 Gölyaka (Düzce) depreminde uygun olmayan kapı ve pencere boşluklarının neden olduğu hasarlar

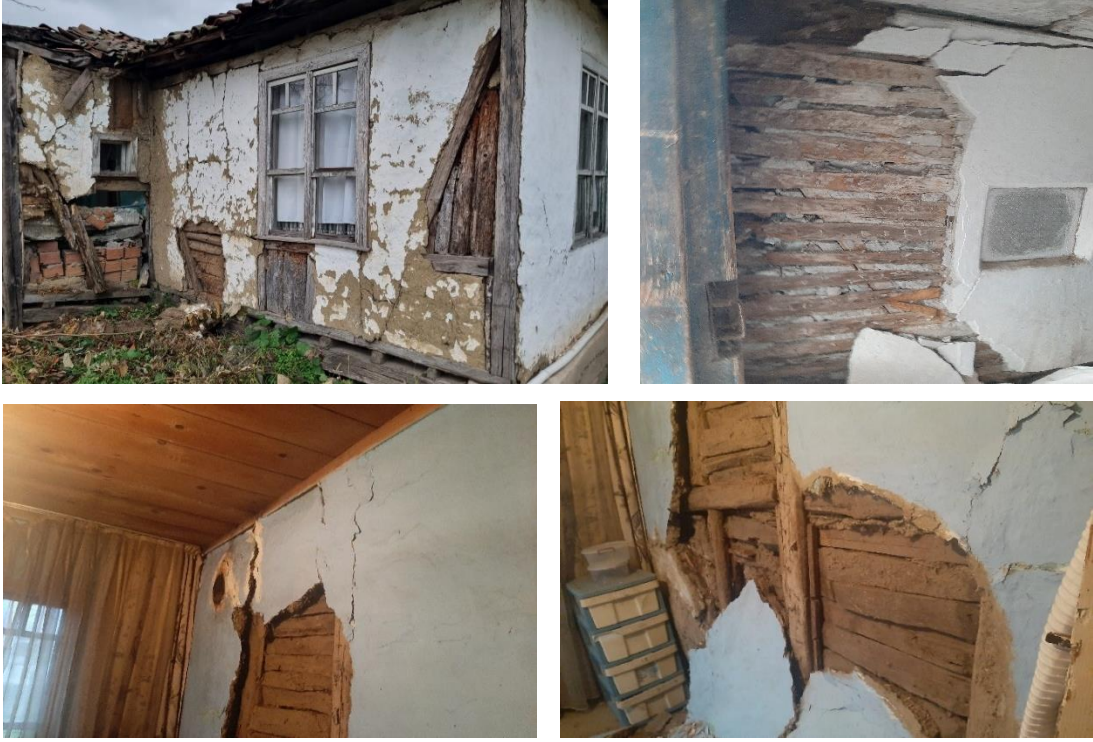
Doğal taş, tuğla, harç ve beton gibi gevrek malzemelerden oluşan yığma yapıların plastik şekil değiştirme yeteneği yok denecek kadar az ve çekme dayanımı basınç dayanımından oldukça küçüktür. Yığma duvarların kesme dayanımının büyük ölçüde harç ile yığma birimleri arasındaki aderansa bağlı olduğu kabul edilmektedir. DBYBHY–2007’e göre taşıyıcı duvarlarda bağlayıcı harç olarak çimento veya çimento harcı ile takviye edilmiş kireç harcı kullanılmalıdır. TBDY-2018’e göre ise kullanılacak harcın en küçük küp basınç dayanımı değeri donatısız ve kuşatılmış yığma için $f_{m,min}=5.0$ MPa’dan küçük olmamalıdır. Ayrıca, boşluklu beton briketler, dolgu duvarları için üretilmiş diğer tuğlalar, kerpiç, moloz taş, ponza taşı ve benzeri biçim verilmiş bloklar, hiçbir zaman taşıyıcı duvar malzemesi olarak kullanılmamalı ve kargir birimlerin en küçük basınç dayanımı, yatay derzlere dik doğrultuda $f_{b,min}=5.0$ MPa değerinden küçük olmamalıdır. 23 Kasım 2022 Gölyaka (Düzce) depremi sonrasında yapılan saha gözlemlerinde yığma binalarda düşük mukavemetli kerpiç ve yığma birimlerinde hasarlar olduğu gözlemlenmiştir (Şekil 64 ve Şekil 65). Kerpicing basınç dayanımı düşük ve yapıda kullanımı sınırlıdır. Mekanik etkiler dışındaki kerpiç hasarlarının en önemli nedeni, suyun ve nemin bulunduğu ortamlarda suyu emerek yumuşaması ve tekrar plastik özellik kazanarak taşıyıcılık özelliğini yitirmesidir [25]. Benzer hasarlar 24 Ocak 2020 Sivrice (Elazığ) depreminde de gözlemlenmiştir (Şekil 66 ve Şekil 67).

Şekil 64. 23 Kasım 2022 Gölyaka (Düzce) depreminde düşük mukavemetli kerpiç birimlerinde oluşan dikey çatlak hasarları

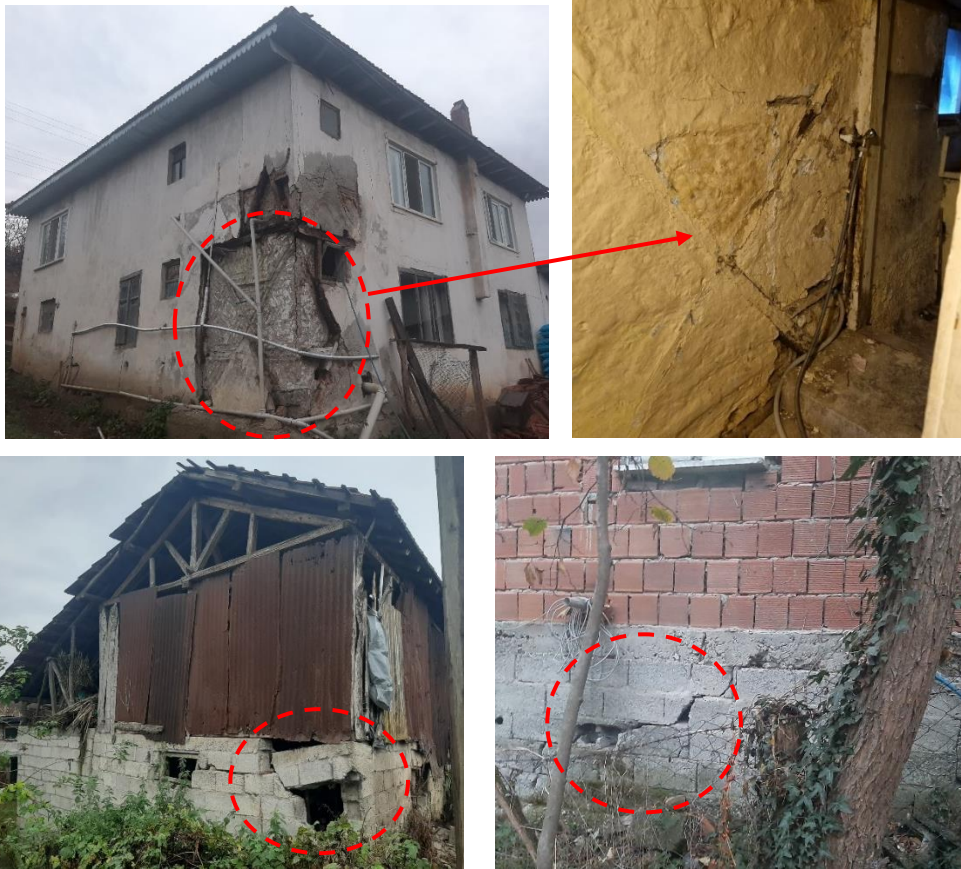
Şekil 65. 23 Kasım 2022 Gölyaka (Düzce) depreminde düşük mukavemetli yığma birimlerinde oluşan dikey çatlak hasarları

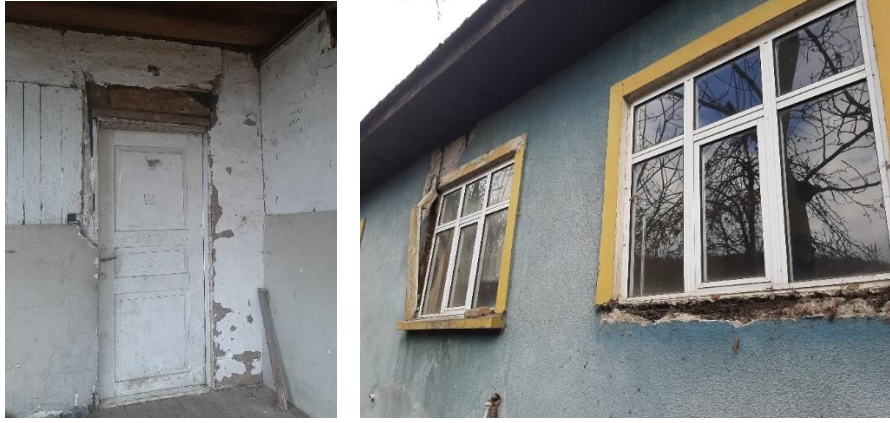
Eksik veya yetersiz lento boyu nedeniyle yığma binalarda pencere ve kapı köşelerinde ciddi hasarlar oluşabilmektedir. Lento, tek parça ahşap, taş vb. malzemelerin boşluk kenarlarına uygun şekilde sıralanmasıyla oluşturulmaktadır. TBDY-2018'e göre kapı ve pencere

Şekil 68. 23 Kasım 2022 Gölyaka (Düzce) depreminde yetersiz lento boyu nedeniyle oluşan hasarlar

boşluklarının üstüne betonarme lentolar yapılmalıdır. Lentoların duvara oturan bölümlerinin boyu ve lento yüksekliği sırasıyla 0.2m ve 0.15m'den az olmamalıdır. Ayrıca taşıyıcı duvarlarda bırakılacak kapı ve pencere boşluklarında yönetmelik kurallarına uyulması gerekmektedir. 23 Kasım 2022 Gölyaka (Düzce) depremi sonrasında yapılan saha gözlemlerinde yığma binaların kapı ve pencere boşluklarında yetersiz lento boyu nedeniyle hasarların oluştuğu tespit edilmiştir (Şekil 68). 24 Ocak 2020 Sivrice (Elazığ) depreminde de yığma binalarda benzer hasarlar gözlemlenmiştir (Şekil 69). Bu tip hasar oluşumlarında hasarlara bağlı olarak yerel göçmenin engellenebilmesi için kapı ve pencere boşlukları ahşap destek elemanları ile doldurularak duvarın düzlem içi rijitlik artırılabilir. Tek tip ve kare kesitli ahşap elemanların kullanılması uygulama basitliği açısından tavsiye edilmektedir [25].

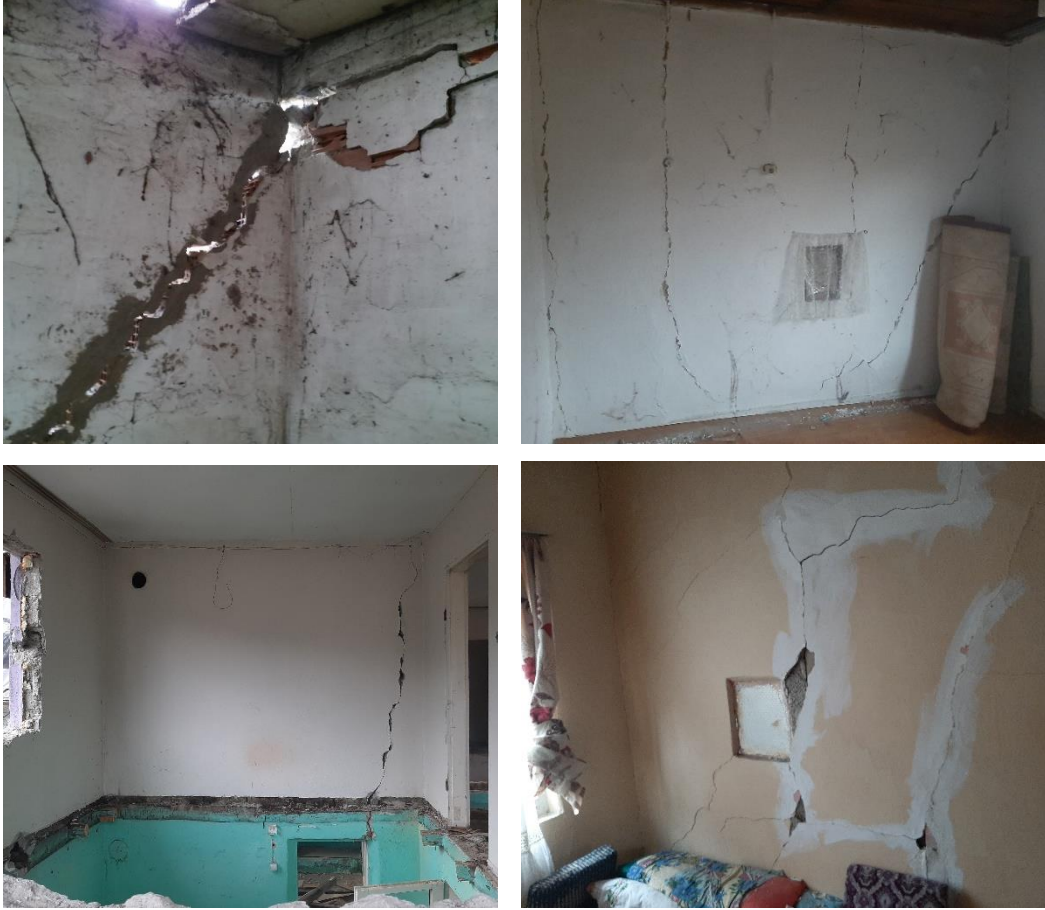
Yığma binalarda taşıyıcı duvarların, deprem etkisi altında düzlem içi yanal kuvvetlere karşı perde duvar gibi davrandığı kabul edilmektedir [27]. Taşıyıcı yığma duvarlarda meydana gelen kesme çatlakları, tipik olarak yatak derzi boyunca düz bir çatlak ve diyagonal çekme çatlakları şeklinde oluşur. Bu çatlakların oluşmasında niteliksiz işçilik, zayıf malzeme özellikleri, büyük pencere veya kapı açıklıkları, duvar birimleri arasında yetersiz kilitleme vb. durumlar etkili olmaktadır. 23 Kasım 2022 Gölyaka (Düzce) depremi sonrasında yapılan saha incelemelerinde yığma binalarda taşıyıcı duvar hasarlarının oluştuğu tespit edilmiştir (Şekil 70). 24 Ocak 2020 Sivrice (Elazığ) depreminde de yığma binalarda benzer hasarlar gözlemlenmiştir (Şekil 71).

Şekil 70. 23 Kasım 2022 Gölyaka (Düzce) depreminde oluşan duvar hasarları

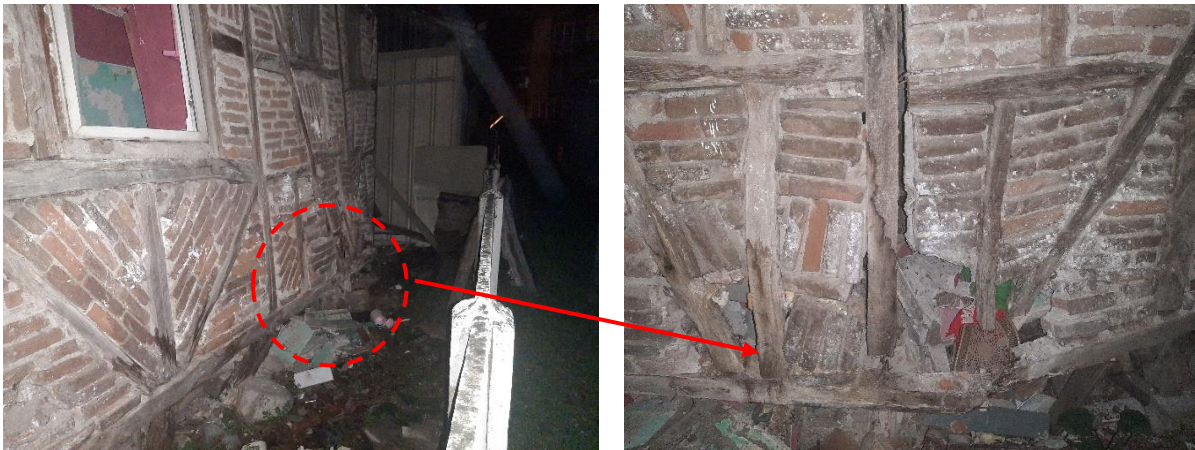
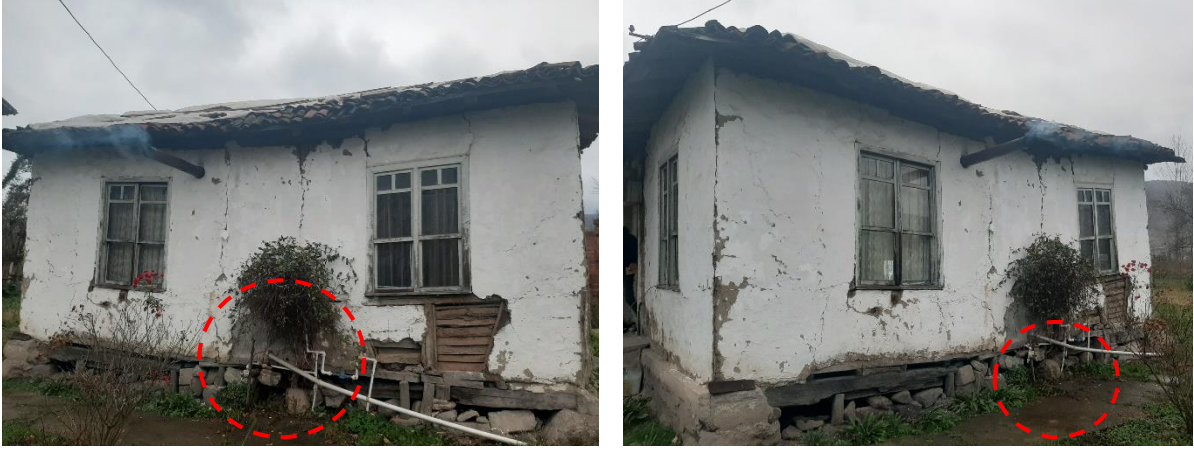
Yığma binalarda hasar oluşum nedenlerinde biri de temel tasarımındaki hatalar ve farklı temel oturmaları olarak ele alınabilir. Düşük çekme dayanımına sahip olan ve gevrek davranış sergileyen yığma duvarlar, öncelikle basınç dayanımını karşılayacak şekilde tasarlanmaktadır. Bu nedenle en ufak bir temel probleminden dolayı kolayca zarar görebilir hatta çökebilirler. Zemin alanının düşük mukavemeti veya homojen olmaması yığma binaların temellerinde dönmelere ve farklı oturmalara neden olmaktadır. 23 Kasım 2022 Gölyaka (Düzce) depremi sonrasında yapılan saha incelemelerinde, temel hasarından kaynaklı ağır hasar gören yığma binalar tespit edilmiştir (Şekil 72). Bu binalarda temel görevi gören ve altı boşalan yatay destekler deprem etkisinde hasar görmüş ve yapılar oturmadan kaynaklı hasar almıştır.

Şekil 72. 23 Kasım 2022 Gölyaka (Düzce) depreminde temel hareketinden kaynaklı hasarlar

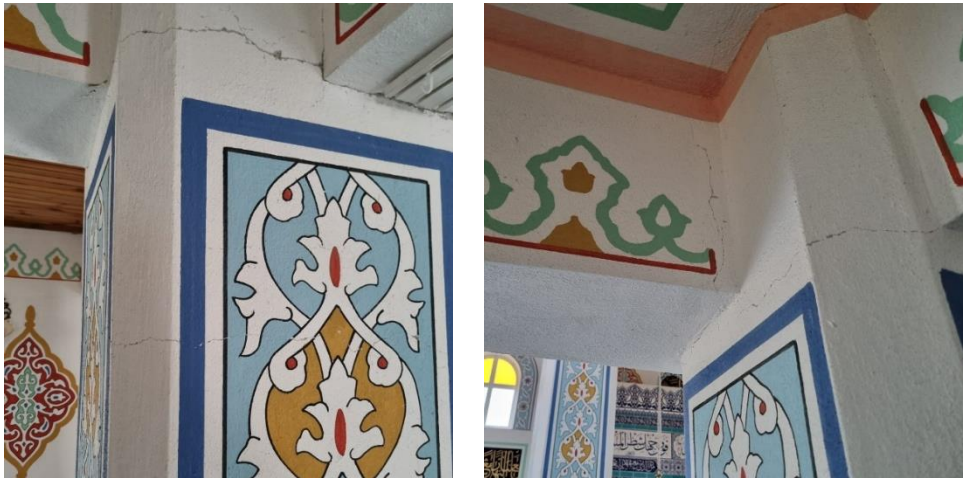
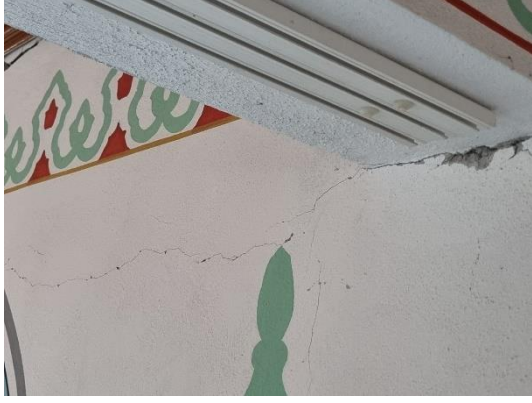
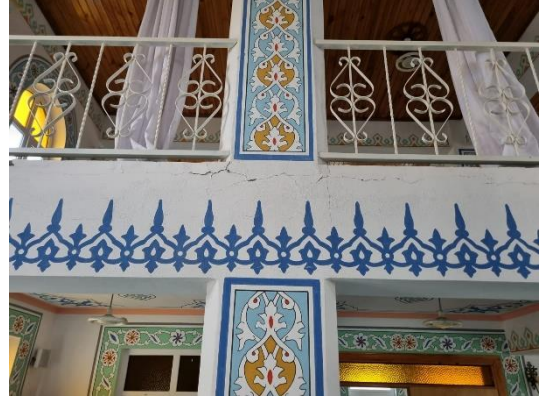
(a) Betonarme camii hasarları

23 Kasım 2022 Gölyaka (Düzce) depremi sonrası gerçekleştirilen saha gözlemleri sonucu, birçok betonarme ve yiğma camide yapısal hasarlar tespit edilmiştir (Şekil 73). Camilerdeki yapısal hasarlar başlıca (i) kolon, kiriş, perde vb. taşıyıcı sistem elemanlarındaki yapısal çatlaklar ve mafsallaşma durumları, (ii) kolon-kiriş birleşim bölgesi hasarları, (iii) kubbe kasnağında açılmalar, (iv) kubbelerin oturduğu kenar tonozlardaki hasarlar, (v) minare hasarları, (vi) yetersiz malzeme kalitesi, (vii) duvarlar üzerindeki boşluk etrafı çatlaklar, (viii) döşeme sehimleri, (ix) donatı detaylandırma eksikliği, (x) önceki deprem geçmişine bağlı hasarlar olarak sıralanabilmektedir.

Şekil 73. 23 Kasım 2022 Gölyaka (Düzce) depreminde betonarme ve yığma camilerde tespit edilen yapısal hasarlar
