**23 KASIM 2022 DÜZCE (GÖLYAKA) DEPREMİ (M_w=5.9)
SAHA GÖZLEMLERİ
VE
DEĞERLENDİRME RAPORU**

**TRABZON – DÜZCE
ARALIK - 2022**

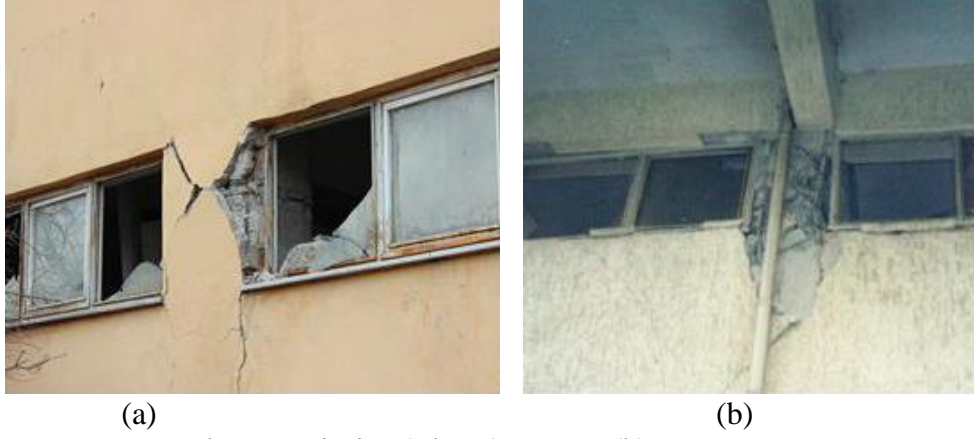
Mevcut binaların önemli bir kısmında dolgu duvarlar arasında bırakılan boşluklar, pencere üstü hatıllar, dış çerçeve dolgu duvarlarında aydınlatma ve havalandırma amacıyla bırakılan bant pencereler, kapı boşlukları, bodrum ve zemin katlarda örülen yarım duvarlar vb. durumlar kısa kolon oluşumuna neden olmaktadır. Kısa kolonlar yüksek rijitlik ve düşük sünekliğe sahiptirler. Yüksek rijitliğe sahip oldukları için deprem etkisi altında büyük yatay kuvvetlere karşı küçük deplasmanlar göstermektedirler. Dolayısıyla bu durum kısa kolonların kesme kırılmasıyla güç kaybederek hasar görmesine neden olmaktadır. 23 Kasım 2022 Gölyaka (Düzce) depremi sonrasında yapılan saha gözlemlerinde, bazı betonarme binalarda kısa kolon oluşumlarından kaynaklı yapısal hasarlar tespit edilmiştir (Şekil 32). Betonarme binalarda bu tip hasarlar geçmiş depremlerde de gözlemlenmiştir (Şekil 33).

Şekil 33. (a) 24 Ocak 2020 Sivrice (Elazığ) [16] ve (b) 17 Ağustos 1999 [17] Kocaeli depreminde tespit edilen kısa kolon oluşumuna bağlı yapısal hasarlar

Kısa kolon hasarlarının oluşumuna engel olmak için kolon ve dolgu duvar / pencere açıklıkları arasına sıkıştırılabilir köpük benzeri malzeme kullanılabilir veya kolon kenarları yeterli miktarlarda duvar ile örülebilir. Ancak kısa kolon oluşumunun engellenemediği durumlarda Türkiye Bina Deprem Yönetmeliği, 2018’de (TBDY-2018) belirtilen kurallar sağlanmalıdır. Kısa kolon boyunca, kolonların sarılma bölgeleri için tanımlanan minimum enine donatı ve yerleştirme koşulları uygulanmalıdır. Dolgu duvarlar ve kolonların tamamen bitişik olması durumunda ise kısa kolon durumuna dönüşen kolonlarda, enine donatılar tüm kat yüksekliği boyunca Şekil 34’te verildiği devam ettirilmelidir [18].

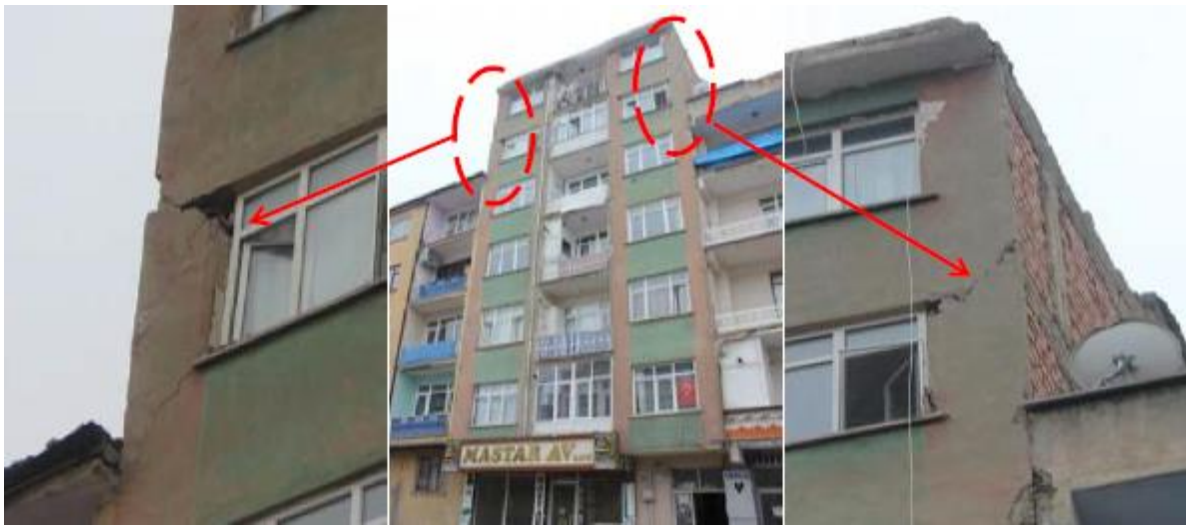
çarpışma etkisi ile oluşan hasarlar gözlenmiştir (Şekil 36). Bu tür hasarların oluşumunun engellenmesi için bitişik nizam binalar arasında yönetmelik koşullarına uygun derz boşluğu bırakılmalıdır.

Şekil 36. 24 Ocak 2020 Sivrice (Elazığ) depreminde tespit edilen çarpışma hasarları [19]

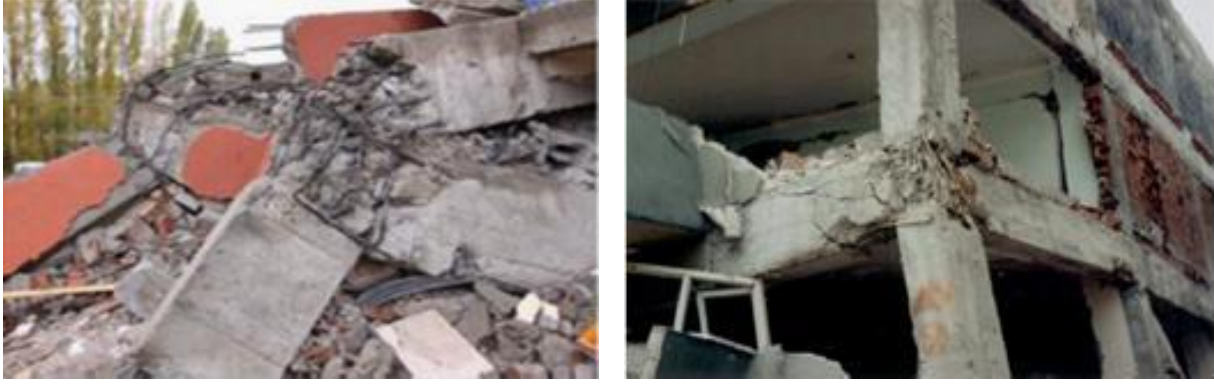
Deprem etkisi altında kolon-kiriş birleşim bölgeleri büyük zorlamalara maruz kalmaktadır. Birleşim bölgelerinde oluşan kesme kuvvetleri ve asal çekme gerilmeleri çatlamalara ve birleşim bölgesindeki betonun dağılmasına neden olmaktadır. Dolayısıyla bu bölgelerin deprem güvenliğinin sağlanması gerekmektedir. 23 Kasım 2022 Gölyaka (Düzce) depremi sonrasında yapılan saha gözlemlerinde, kolon-kiriş birleşim bölgesi hatalarından kaynaklı yapısal hasarlı betonarme binalar tespit edilmiştir (Şekil 37). Benzer hasar türü geçmiş depremlerde de gözlenmemiştir (Şekil 38). Betonarme yapılarda bu tip hasarların oluşmasını engellemek için ilgili yönetmelik kısıtlamaları dikkate alınmalıdır.

Şekil 38. (a) 9 Kasım 2011 Van [20] ve (b) 17 Ağustos 1999 [21] Kocaeli depreminde tespit kolon-kiriş birleşim bölgesi hasarları

TBDY-2018’de süneklik düzeyi yüksek kolon ve kirişlerin oluşturduğu çerçeve sistemlerde, kolon-kiriş birleşimleri kuşatılmış ve kuşatılmamış birleşim olarak tanımlanmaktadır. Kolon-kiriş birleşimlerinde yeterli rijitliği sağlamak için sarılma bölgesinde enine donatı sıklaştırması yapılmalıdır. Uygulanacak enine donatının çapı 8mm’den küçük olmamalı ve aralığı kuşatılmış birleşimlerde 150mm’yi, kuşatılmamış birleşimlerde ise 100mm’yi aşmamalıdır. TBDY-2018’e göre kolon-kiriş birleşim bölgesindeki enine donatı yerleşim koşulları Şekil 39’da verilmiştir. Ayrıca, TBDY-2018’de betonarme kolon-kiriş birleşim bölgelerinin, lifli polimer sargı ile (lifler asal çekme gerilmelerine paralel doğrultuda yapıştırılarak) uygulanacak güçlendirme detaylarının etkinliği deneysel olarak kanıtlandıktan sonra güçlendirilebileceği ifade edilmektedir.

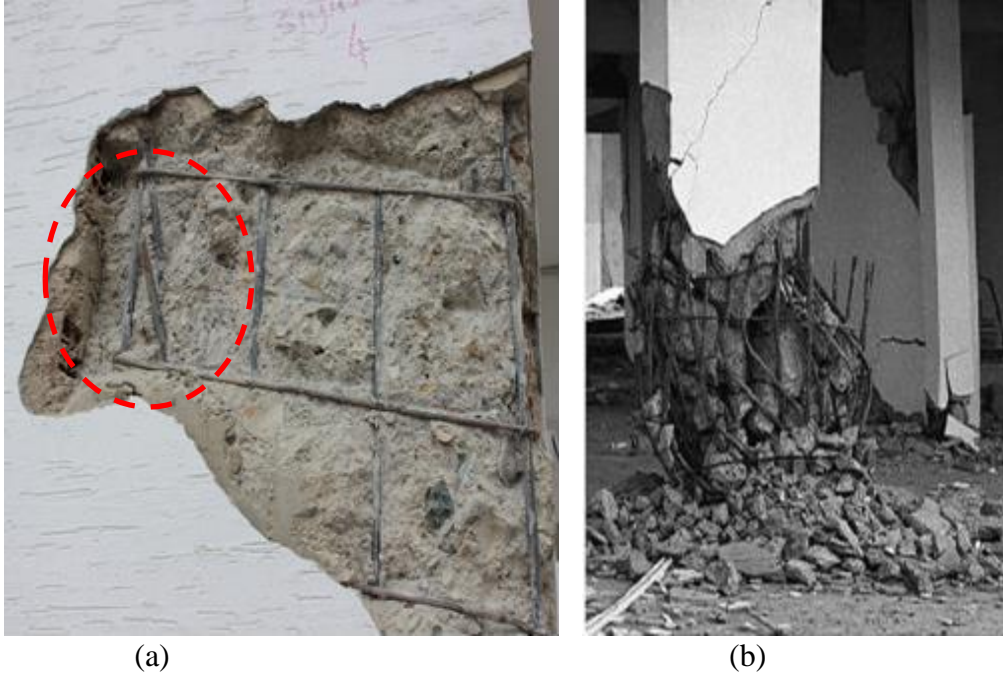
Birbirine bindirmeli ek yapılan iki donatının ortak bölgedeki uzunluğunu olan bindirme boyunun yetersiz olması betonarme yapıların deprem performansını olumsuz olarak etkilemektedir. Geçmişte meydana gelen depremlere bakıldığında, kolonlardaki yetersiz bindirme boyunun betonarme çerçeve binaların göçmesine ve hasar görmesine neden olduğu gözlemlenmiştir (Şekil 40). 23 Kasım 2022 Gölyaka (Düzce) depremi sonrasında yapılan saha gözlemlerinde de benzer hasarlarla karşılaşılmıştır (Şekil 41). Bu tür hasarların önlenmesi için yönetmeliklerde belirtilen şartlara uyulması gerekmektedir. DBYBHY-2007'ye göre kolon boyuna donatı bindirmeleri kolon alt ucunda yapılırken, TBDY-2018'de kolon orta bölgesinde bindirme yapılmasının gerektiği ve ek yapılan kesitlerde toplam boyuna donatı oranının %6'yı geçmemesi ifade edilmektedir. Bindirme boyu kenetlenme boyundan küçük olmamalıdır. Ayrıca, TBDY-2018'de kolonlarda yetersiz bindirme boyu için lifli polimer sargı yöntemi önerilmektedir.

Şekil 40. (a) 24 Ocak 2020 Sivrice (Elazığ) [16] ve (b) 17 Ağustos 1999 [21] Kocaeli depreminde tespit edilen yetersiz donatı bindirme boyları

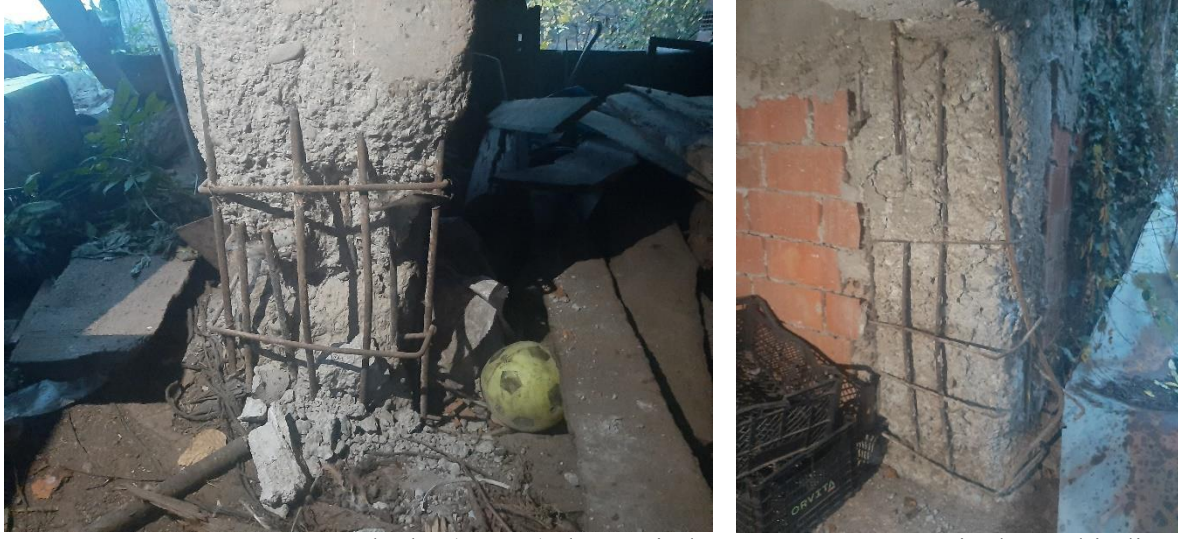
Şekil 41. 23 Kasım 2022 Gölyaka (Düzce) depreminde tespit edilen yetersiz donatı bindirme boyları

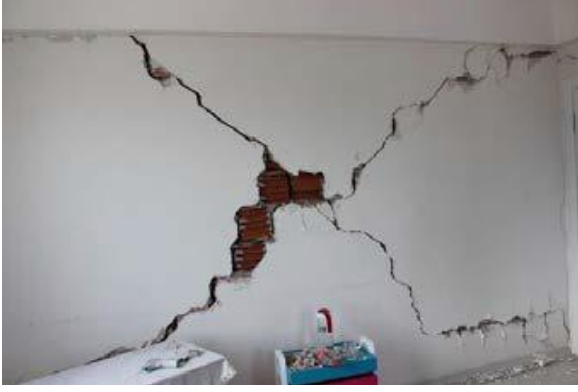
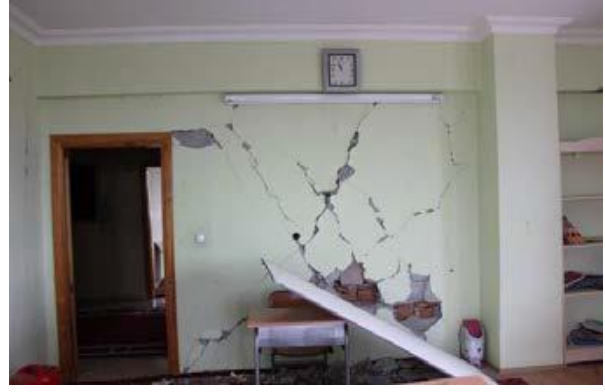
Zayıf dolgu duvar hasarları düşük dayanımlı malzemelerle örülmüş duvarlarda daha çabuk ortaya çıkmaktadır. Dolgu duvarlarda X-şeklinde ifade edilebilecek çatlaklar oluşmakta ve sıvada dökülmeler görülmektedir. Bu tür hasar oluşumları geçmiş depremlerde de gözlemlenmiştir (Şekil 42). Dolgu duvarlarda meydana gelen hasarlarda duvarın mesnetlenme şekline de oldukça önemlidir. Yüksekliği fazla olan dolgu duvarlarda, çatlak genişliğinin artmasıyla duvarın üst kısmı yıkılabilir, kapı pencere boşluklarının çevresinde parça kopmaları oluşabilir ve bir tarafa kayarak devrilebilir. Nitekim, 23 Kasım 2022 Gölyaka (Düzce) depremi sonrasında yapılan saha gözlemlerinde betonarme binalarda benzer dolgu duvar hasarları tespit edilmiştir (Şekil 43). TBDY-2018'e göre, temel üstünden yukarıya kadar üst üste süreklilik gösteren betonarme çerçeve içindeki dolgu duvarlarının rijitliği ve kesme dayanımı, hasır çelik donatılı özel sıva veya lifli polimerler ile güçlendirilerek deprem etkisi altında hasar görmeleri engellenebilir.

Şekil 42. 24 Ocak 2020 Sivrice (Elazığ) depreminde oluşan zayıf dolgu duvar hasarları [19]

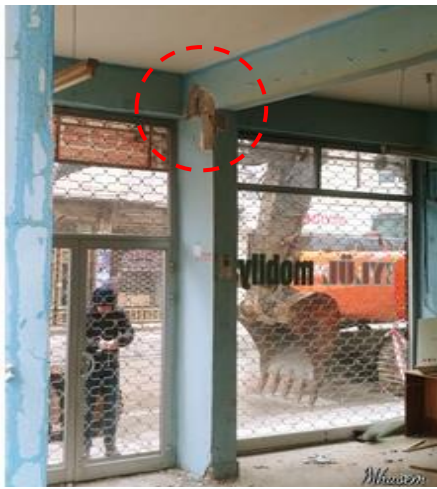
Düşeyde B2 düzensizlikleri, rijitlik düzensizliği katsayısının (birbirine dik iki deprem doğrultusunun herhangi biri için, bodrum katlar dışında herhangi bir i'inci kattaki ortalama görelî kat ötelemesi oranının bir üst veya bir alt kattaki ortalama görelî kat ötelemesi oranına bölünmesi ile elde edilen) 2.0'den büyük olması durumunda oluşmaktadır. Genellikle konut tipi binalarda giriş katlarda sıkça karşılaşılan bir düzensizlik türüdür. Bina giriş katlarının yüksek yapılması ve ticari amaçlar doğrultusunda yapıların daha fonksiyonel olması için dolgu duvarların yapılmaması sonucu oluşan B2 düzensizliği, deprem sırasında alt katların daha fazla yatay yer değiştirme yapmasına ve taşıyıcı sistemin ağır hasar görmesine neden olmaktadır. Geçmiş depremlerde de düşeyde B2 düzensizliklerinden kaynaklı olarak binaların hasar aldığı gözlemlenmiştir (Şekil 47).

Şekil 47. (a) 24 Ocak 2020 Sivrice (Elazığ) [16] ve (b) 9 Kasım 2011 Van [22] depreminde tespit edilen yumuşak kat hasarları

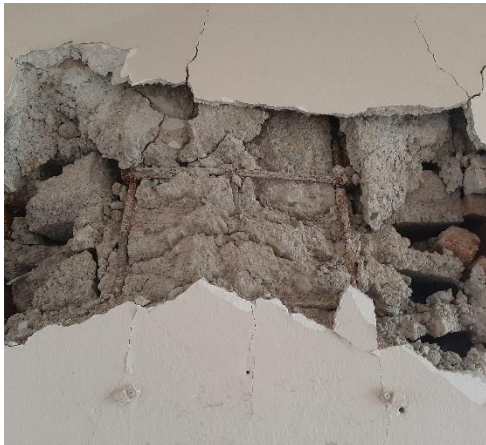
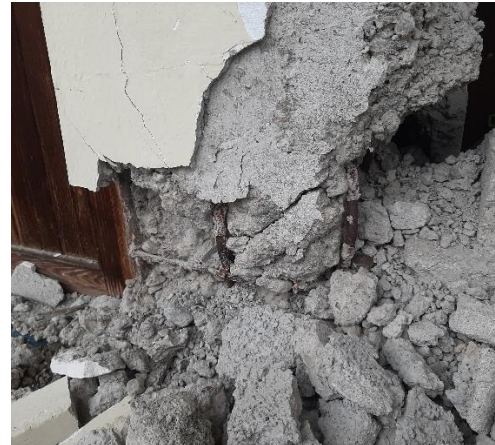
Betonarme yapı elemanlarında kullanılan ve sargı etkisi oluşturan enine donatıların başlıca işlevleri, boyuna donatıların burkulmasını önlemek, çekirdek betonun sünekliğini artırmak ve kesme kuvvetine karşılamaktır. TBDY-2018'e göre süneklik düzeyi yüksek veya süneklik düzeyi sınırlı olan tüm betonarme sistemlerin kolonlarında, kolon-kiriş birleşim bölgelerinde, perde uç bölgelerinde ve kiriş sarılma bölgelerinde kullanılan enine donatılar özel deprem etriyesi, çirozlar ise özel deprem çirozu olarak düzenlenmek zorundadır. Ayrıca, kolon ve kiriş sarılma bölgelerinde $\phi 8$ 'den küçük çaplı enine donatının kullanılmasına izin verilmemektedir. Ancak 23 Kasım 2022 Gölyaka (Düzce) depremi sonrasında yapılan gözlemler, hasar görmüş bazı betonarme binalarda bu gerekliliklerin dikkate alınmadığını göstermiştir (Şekil 48). Benzer hasarlar geçmiş depremlerde de tespit edilmiştir (Şekil 49). Bu tip hasarların önlenmesi ve enine donatıların yapısal elemanlarda beklenen performansı karşılayabilmesi için yönetmeliklerde verilen detaylandırma ve boşluk kısıtlamalarına uyulması gerekmektedir.

Şekil 48. 23 Kasım 2022 Gölyaka (Düzce) depreminde tespit edilen yetersiz enine donatı kullanımının neden olduğu hasarlar

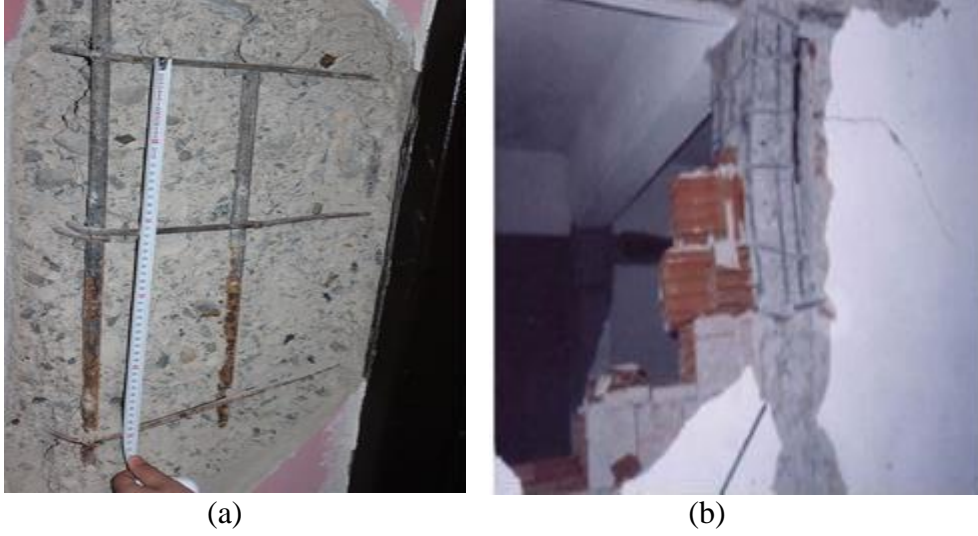
Şekil 49. (a) 24 Ocak 2020 Sivrice (Elazığ) [16] ve (b) 1 Mayıs 2003 Bingöl [23] depreminde tespit edilen yetersiz enine donatı kullanımının neden olduğu hasarlar

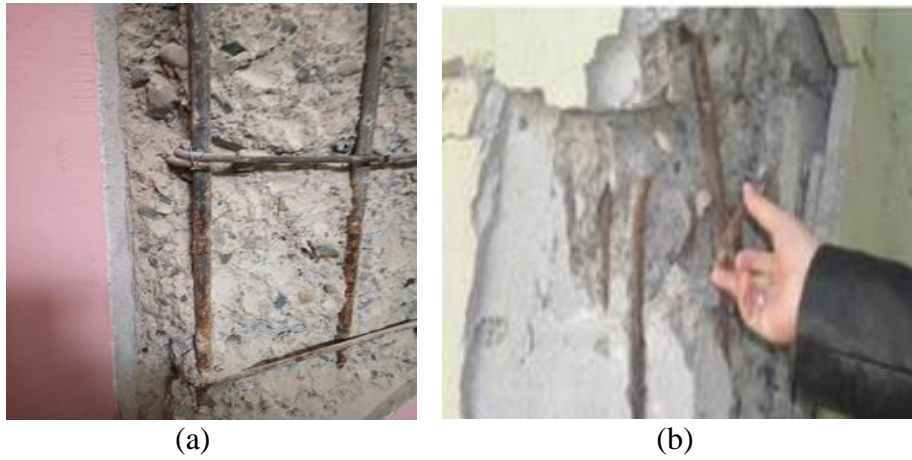
faktörler ise donatının korozyona uğramasıdır. Korozyon, donatının hem kesit alanı hem de taşıma kapasitesi azalmaktadır. Kötü beton kalitesi, yetersiz beton örtüsü ve bodrumlarda su yalıtımının olmaması geçirimsizliği artırarak donatının korozyona uğramasına ve beton örtü tabakasında donatılara paralel çatlaklar ya da kütle ayrışmalarına neden olmaktadır. Geçmiş depremlerde nervürsüz donatı kullanımının ve donatı korozyonunun betonarme yapısal elemanlarda hasara neden olduğu tespit edilmiştir (Şekil 50). 23 Kasım 2022 Gölyaka (Düzce) depremi sonrasında yapılan saha gözlemlerinde de betonarme binalarda nervürsüz donatı kullanımı ve korozyon nedeniyle oluşan hasarlar tespit edilmiştir (Şekil 51).

Şekil 50. (a) 24 Ocak 2020 Sivrice (Elazığ) [16] ve (b) 17 Ağustos 1999 Kocaeli [22] depreminde tespit edilen nervürsüz donatı ve korozyon hasarları

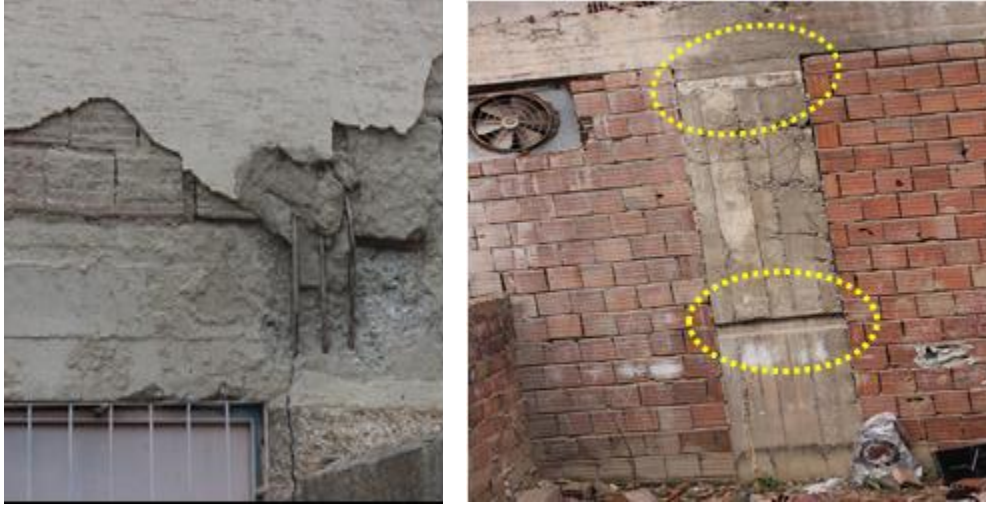
Betonarme binalar, tasarım açısından yönetmelik ve standartlara uygun olsa bile yapım aşamasındaki işçilik de oldukça önemlidir. Yapım aşamasındaki kötü işçilik ve hatalar, binaların beklenen performansı karşılayamamasına neden olmaktadır. Geçmiş depremlerde işçilik hatalarından kaynaklı hasar gören veya yıkılan betonarme bina örnekleri mevcuttur (Şekil 52). 23 Kasım 2022 Gölyaka (Düzce) depremi sonrasında yapılan saha gözlemlerinde de betonarme binalarda işçilik hataları tespit edilmiştir (Şekil 53). Bu tür hatalardan kaynaklı hasarların önlenmesi için binaların yapım aşamasının nitelikli işçiler tarafından projeye uygun olarak özenle gerçekleştirilmesi gerekmektedir.

Şekil 52. 24 Ocak 2020 Sivrice (Elazığ) depreminde tespit edilen işçilik hataları [16]

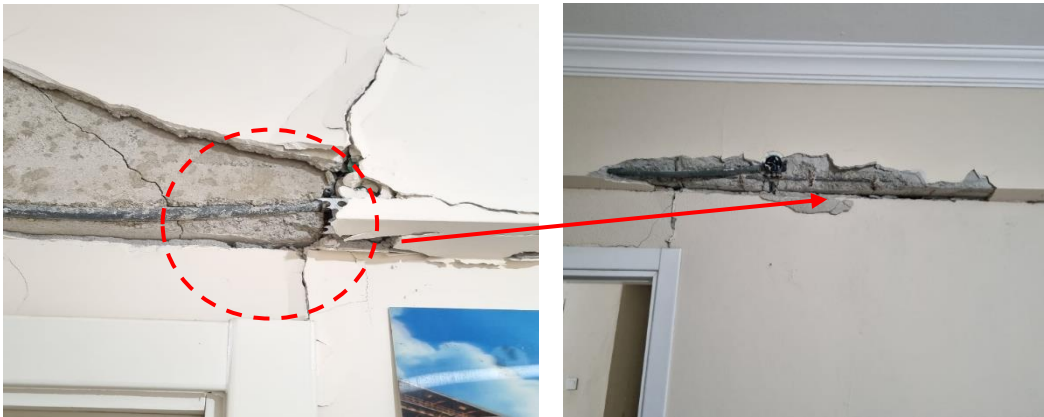
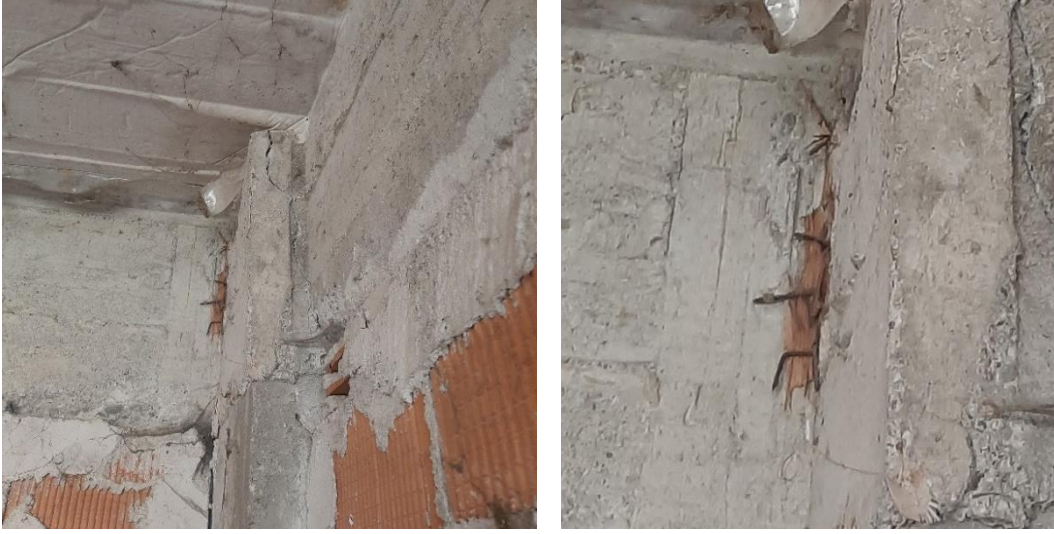
Şekil 53. 23 Kasım 2022 Gölyaka (Düzce) depreminde tespit edilen işçilik haraları

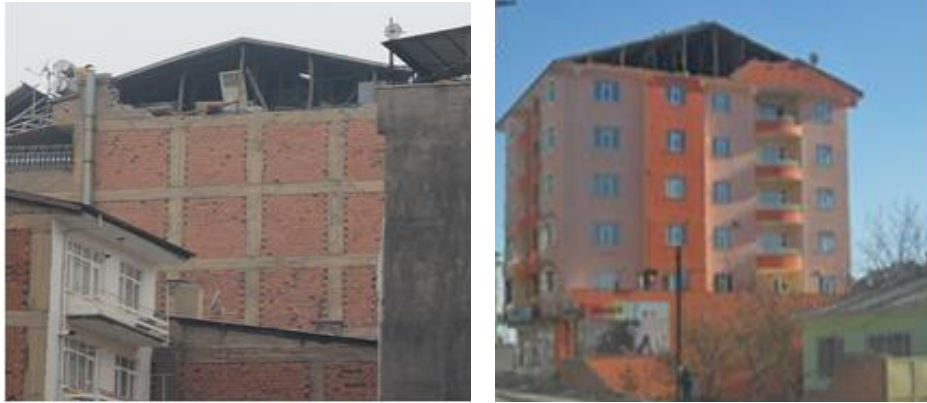
türlerinin geçmiş depremlerde de yaşandığı bilinmektedir (Şekil 57). Bu tür hasarların önlenmesi için yönetmelikte verilen ilgili sınırlandırmalara uyulması gerekmektedir.

Şekil 57. (a) 24 Ocak 2020 Sivrice (Elazığ) [16] ve (b) 9 Kasım 2011 Van [22] depreminde tespit edilen kalkan duvar hasarları

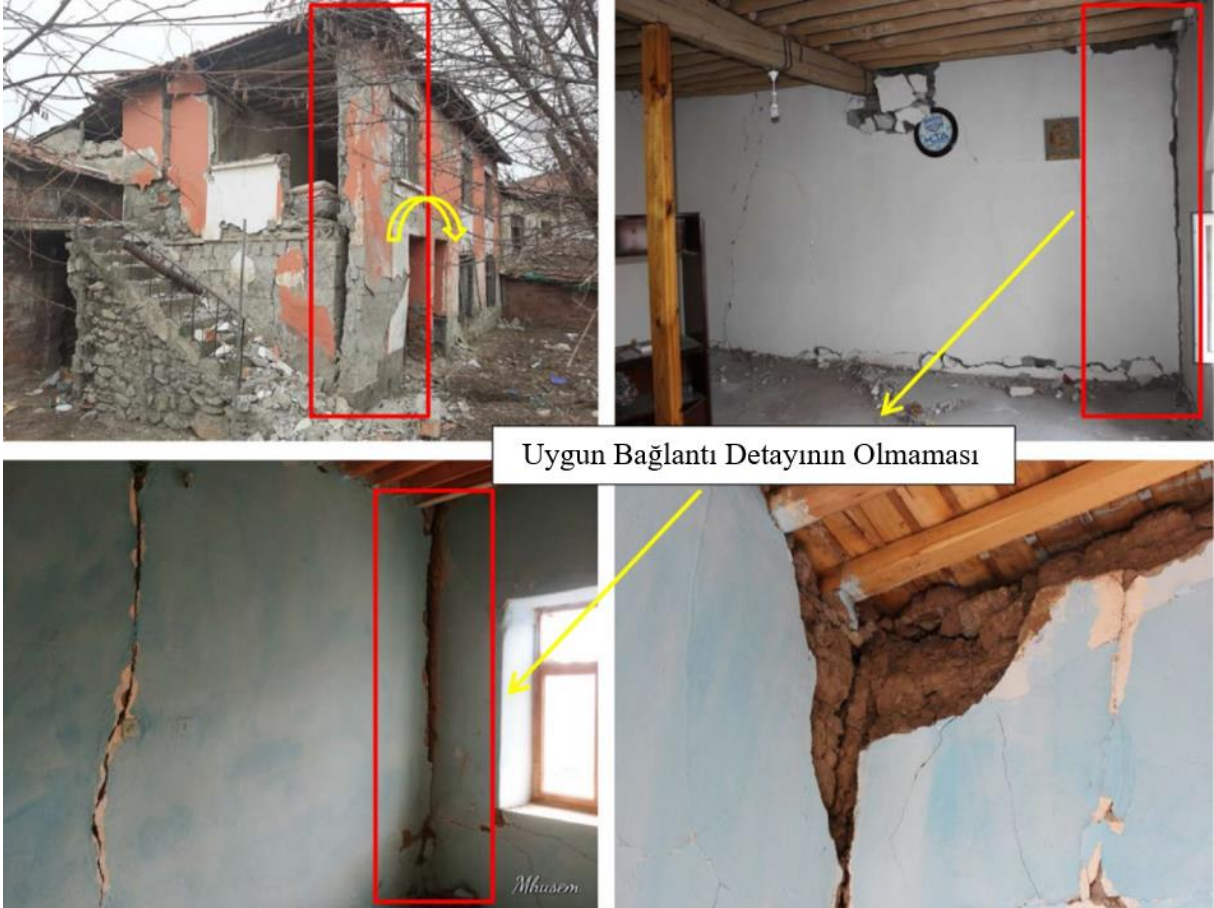
Şekil 59. 24 Ocak 2020 Sivrice (Elazığ) depreminde dikey duvarlarının birleşim bölgelerinde uygun bağlantı detayının yapılmaması nedeni ile oluşan hasarlar [26]

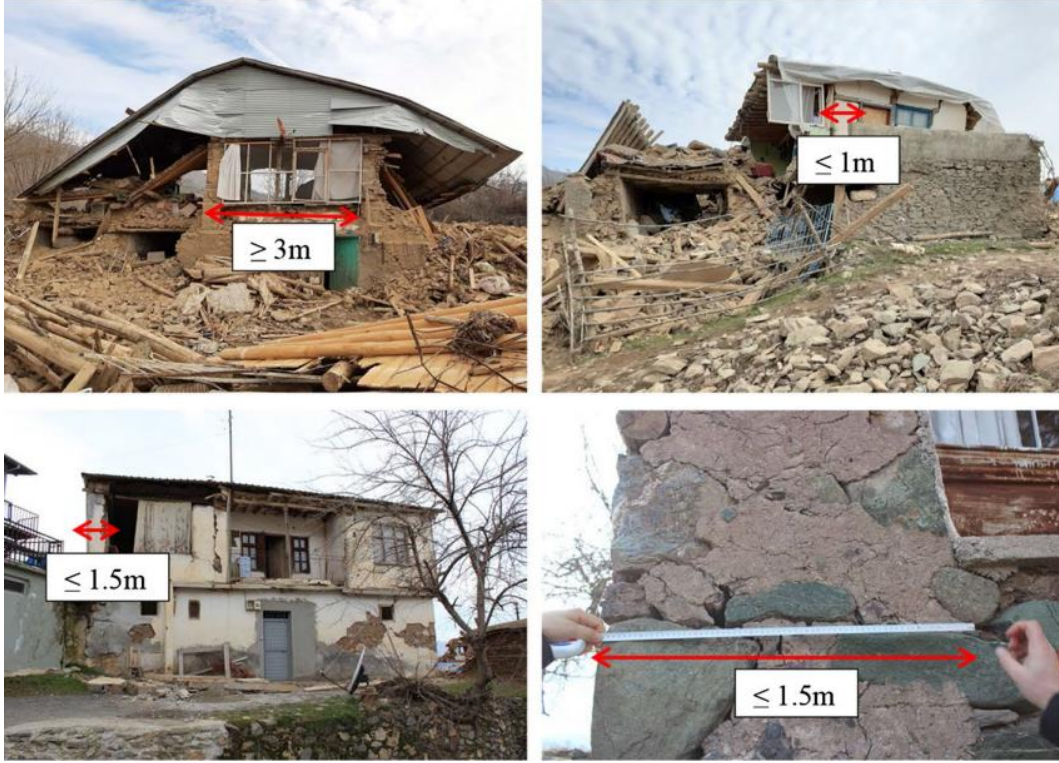
sonrasında yapılan saha gözlemlerinde uygun olmayan kapı ve pencere boşluk mesafeleri nedeniyle binalarda hasarlar oluştuğu tespit edilmiştir (Şekil 62). Benzer hasarlar 24 Ocak 2020 Sivrice (Elazığ) depreminde de gözlemlenmiştir (Şekil 63).

Şekil 63. 24 Ocak 2020 Sivrice (Elazığ) depreminde uygun olmayan kapı ve pencere boşluklarının neden olduğu hasarlar [26]

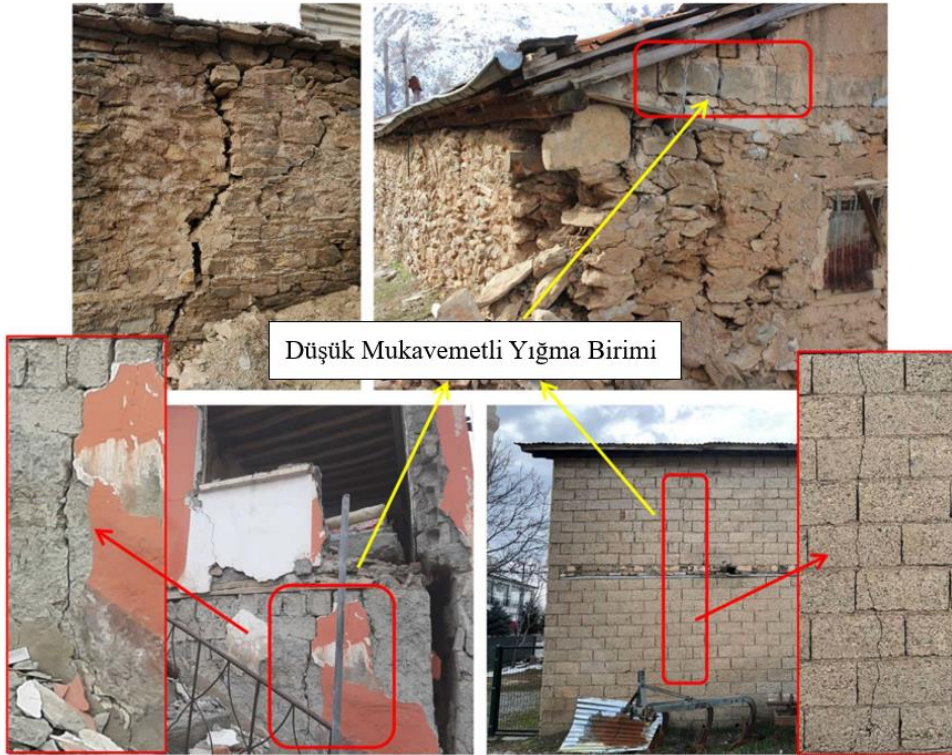
Doğal taş, tuğla, harç ve beton gibi gevrek malzemelerden oluşan yığma yapıların plastik şekil değiştirme yeteneği yok denecek kadar az ve çekme dayanımı basınç dayanımından oldukça küçüktür. Yığma duvarların kesme dayanımının büyük ölçüde harç ile yığma birimleri arasındaki aderansa bağlı olduğu kabul edilmektedir. DBYBHY–2007’e göre taşıyıcı duvarlarda bağlayıcı harç olarak çimento veya çimento harcı ile takviye edilmiş kireç harcı kullanılmalıdır. TBDY-2018’e göre ise kullanılacak harcın en küçük küp basınç dayanımı değeri donatısız ve kuşatılmış yığma için $f_{m,min}=5.0$ MPa’dan küçük olmamalıdır. Ayrıca, boşluklu beton briketler, dolgu duvarları için üretilmiş diğer tuğlalar, kerpiç, moloz taş, ponza taşı ve benzeri biçim verilmiş bloklar, hiçbir zaman taşıyıcı duvar malzemesi olarak kullanılmamalı ve kargir birimlerin en küçük basınç dayanımı, yatay derzlere dik doğrultuda $f_{b,min}=5.0$ MPa değerinden küçük olmamalıdır. 23 Kasım 2022 Gölyaka (Düzce) depremi sonrasında yapılan saha gözlemlerinde yığma binalarda düşük mukavemetli kerpiç ve yığma birimlerinde hasarlar olduğu gözlemlenmiştir (Şekil 64 ve Şekil 65). Kerpicing basınç dayanımı düşük ve yapıda kullanımı sınırlıdır. Mekanik etkiler dışındaki kerpiç hasarlarının en önemli nedeni, suyun ve nemin bulunduğu ortamlarda suyu emerek yumuşaması ve tekrar plastik özellik kazanarak taşıyıcılık özelliğini yitirmesidir [25]. Benzer hasarlar 24 Ocak 2020 Sivrice (Elazığ) depreminde de gözlemlenmiştir (Şekil 66 ve Şekil 67).

Şekil 67. 24 Ocak 2020 Sivrice (Elazığ) depreminde düşük mukavemetli yığma birimlerinde oluşan dikey çatlak hasarları [26]

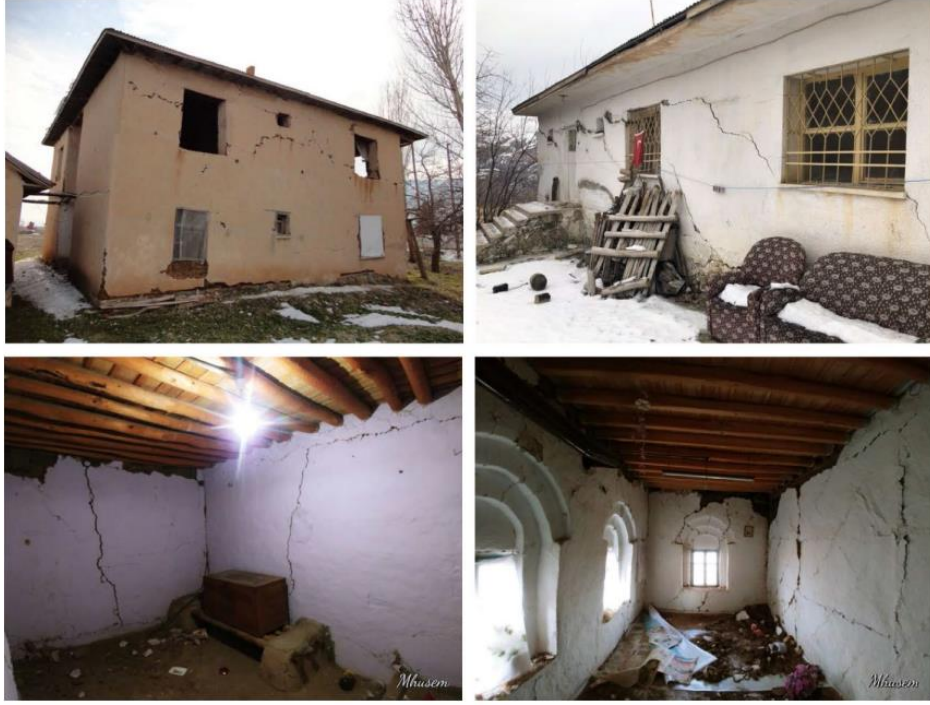
Yığma binalarda taşıyıcı duvarların, deprem etkisi altında düzlem içi yanal kuvvetlere karşı perde duvar gibi davrandığı kabul edilmektedir [27]. Taşıyıcı yığma duvarlarda meydana gelen kesme çatlakları, tipik olarak yatak derzi boyunca düz bir çatlak ve diyagonal çekme çatlakları şeklinde oluşur. Bu çatlakların oluşmasında niteliksiz işçilik, zayıf malzeme özellikleri, büyük pencere veya kapı açıklıkları, duvar birimleri arasında yetersiz kilitleme vb. durumlar etkili olmaktadır. 23 Kasım 2022 Gölyaka (Düzce) depremi sonrasında yapılan saha incelemelerinde yığma binalarda taşıyıcı duvar hasarlarının oluştuğu tespit edilmiştir (Şekil 70). 24 Ocak 2020 Sivrice (Elazığ) depreminde de yığma binalarda benzer hasarlar gözlemlenmiştir (Şekil 71).

Şekil 71. 24 Ocak 2020 Sivrice (Elazığ) depreminde tespit edilen duvar hasarları [26]
