**ORMAN MÜHENDİSLİĞİNE
GİRİŞ DERSİ
HAVZA AMENAJMANI**

**TÜRKİYE'DE SEL KONTROL
ÇALIŞMALARI**

1. Türkiye'de Erozyonun Kapsamı ve Nedenleri
2. Seller ve Oluşma Nedenleri
3. Sel Kontrolü Orman Mühendisliği İlişkisi
4. Sel Kontrol Önlemleri
5. Materyal Toplanma Bölümünde Alınacak Önlemler
6. MTB Yatak Islahı (Stabilizasyon)
7. MTB Yamaç Islahı (Stabilizasyon)
8. MTB AGM'nin Çalışmaları
9. MTB DSI'nin Çalışmaları
10. Taşıntı Konisinde Alınabilecek Önlemler
11. Sel Kontrolünde Örgütler Arası İşbirliği

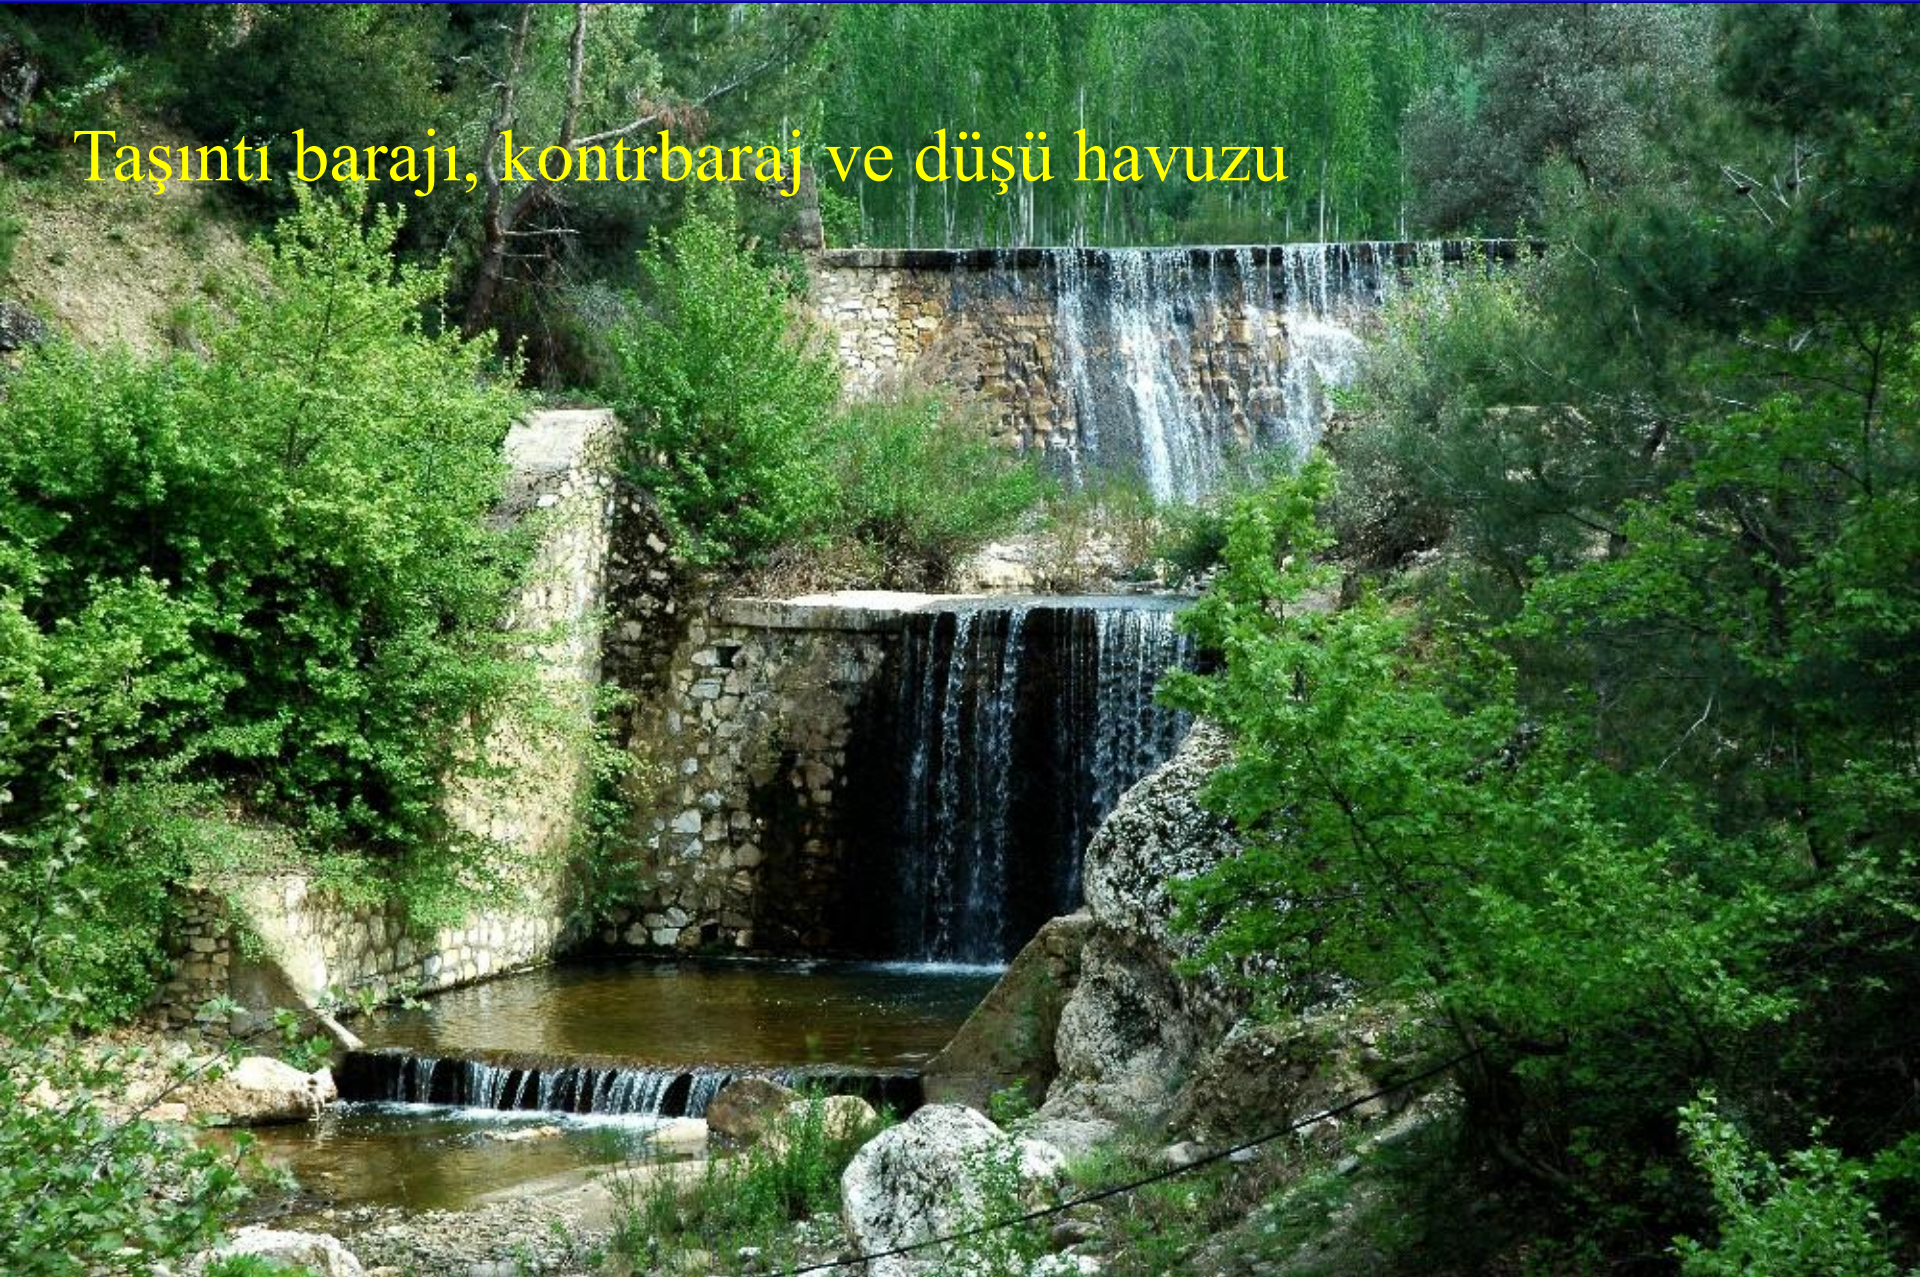
Taşıntı barajı, kontrbaraj ve düşü havuzu

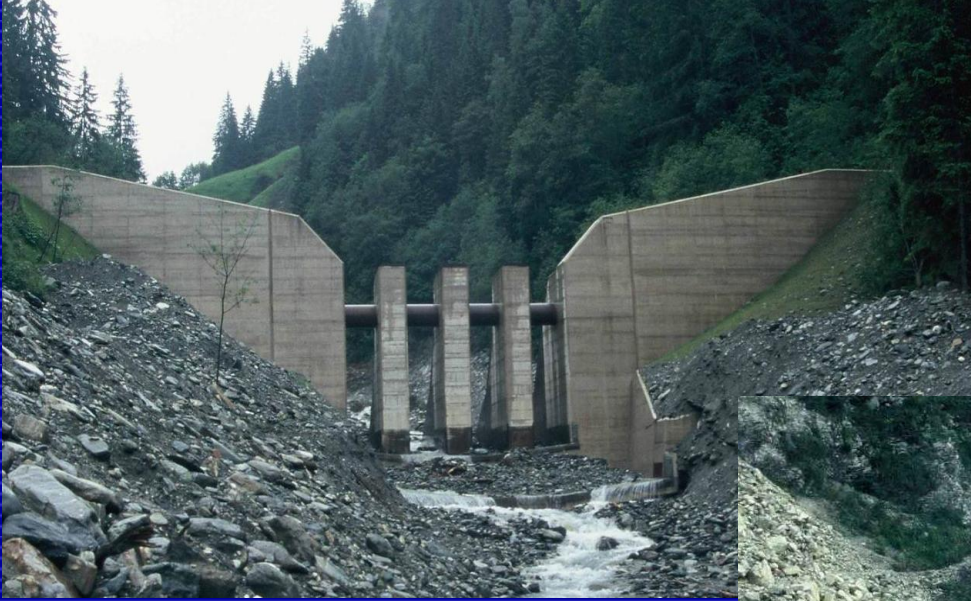
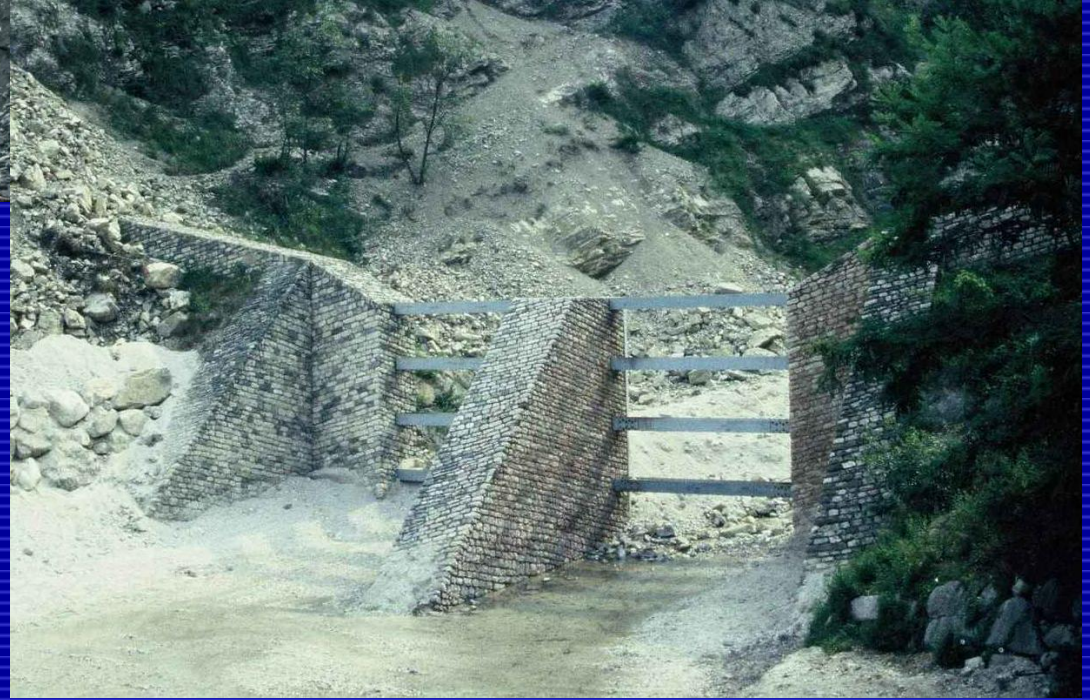
Geçirgen baraj: düşey aralıklı, yatay aralıklı

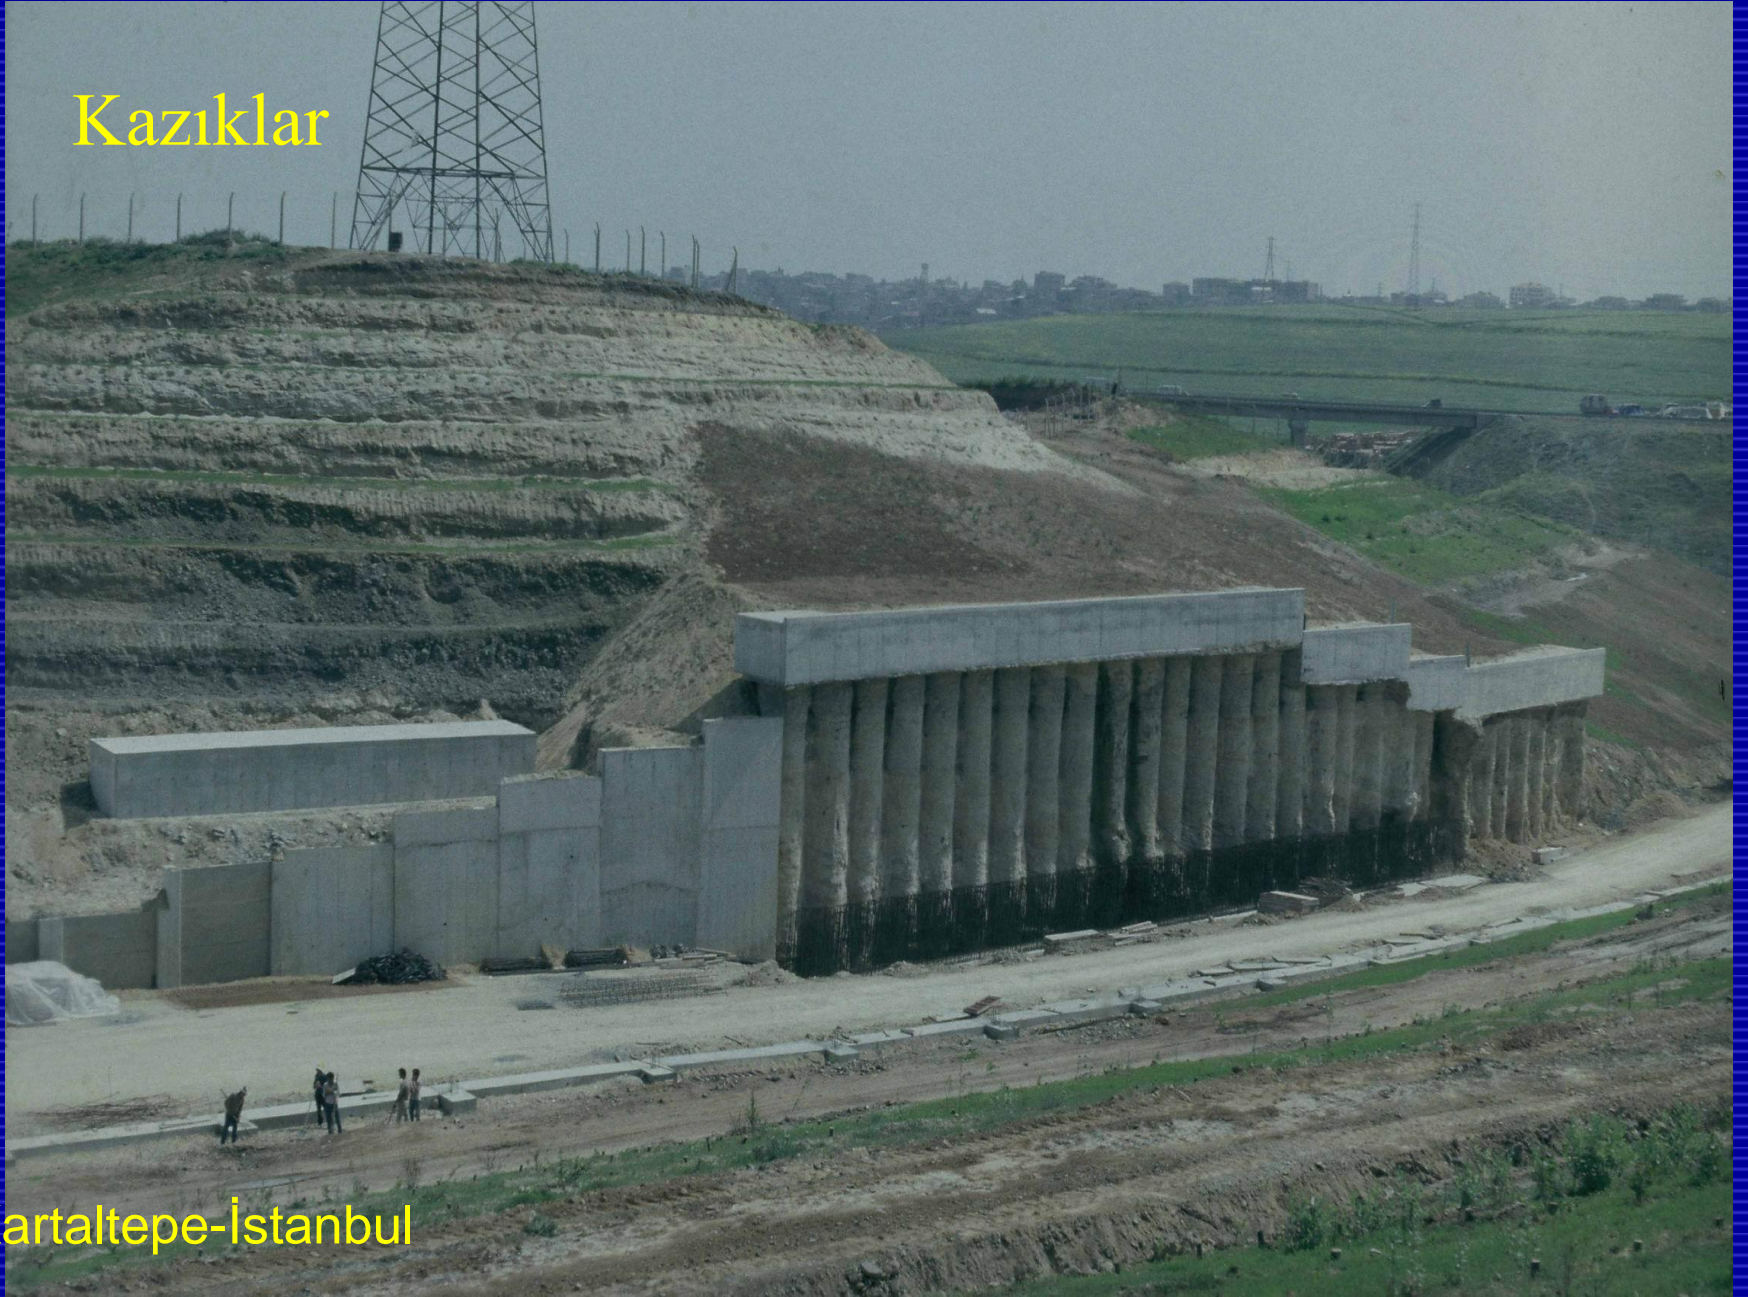
Kazıklar

Kartaltepe-İstanbul

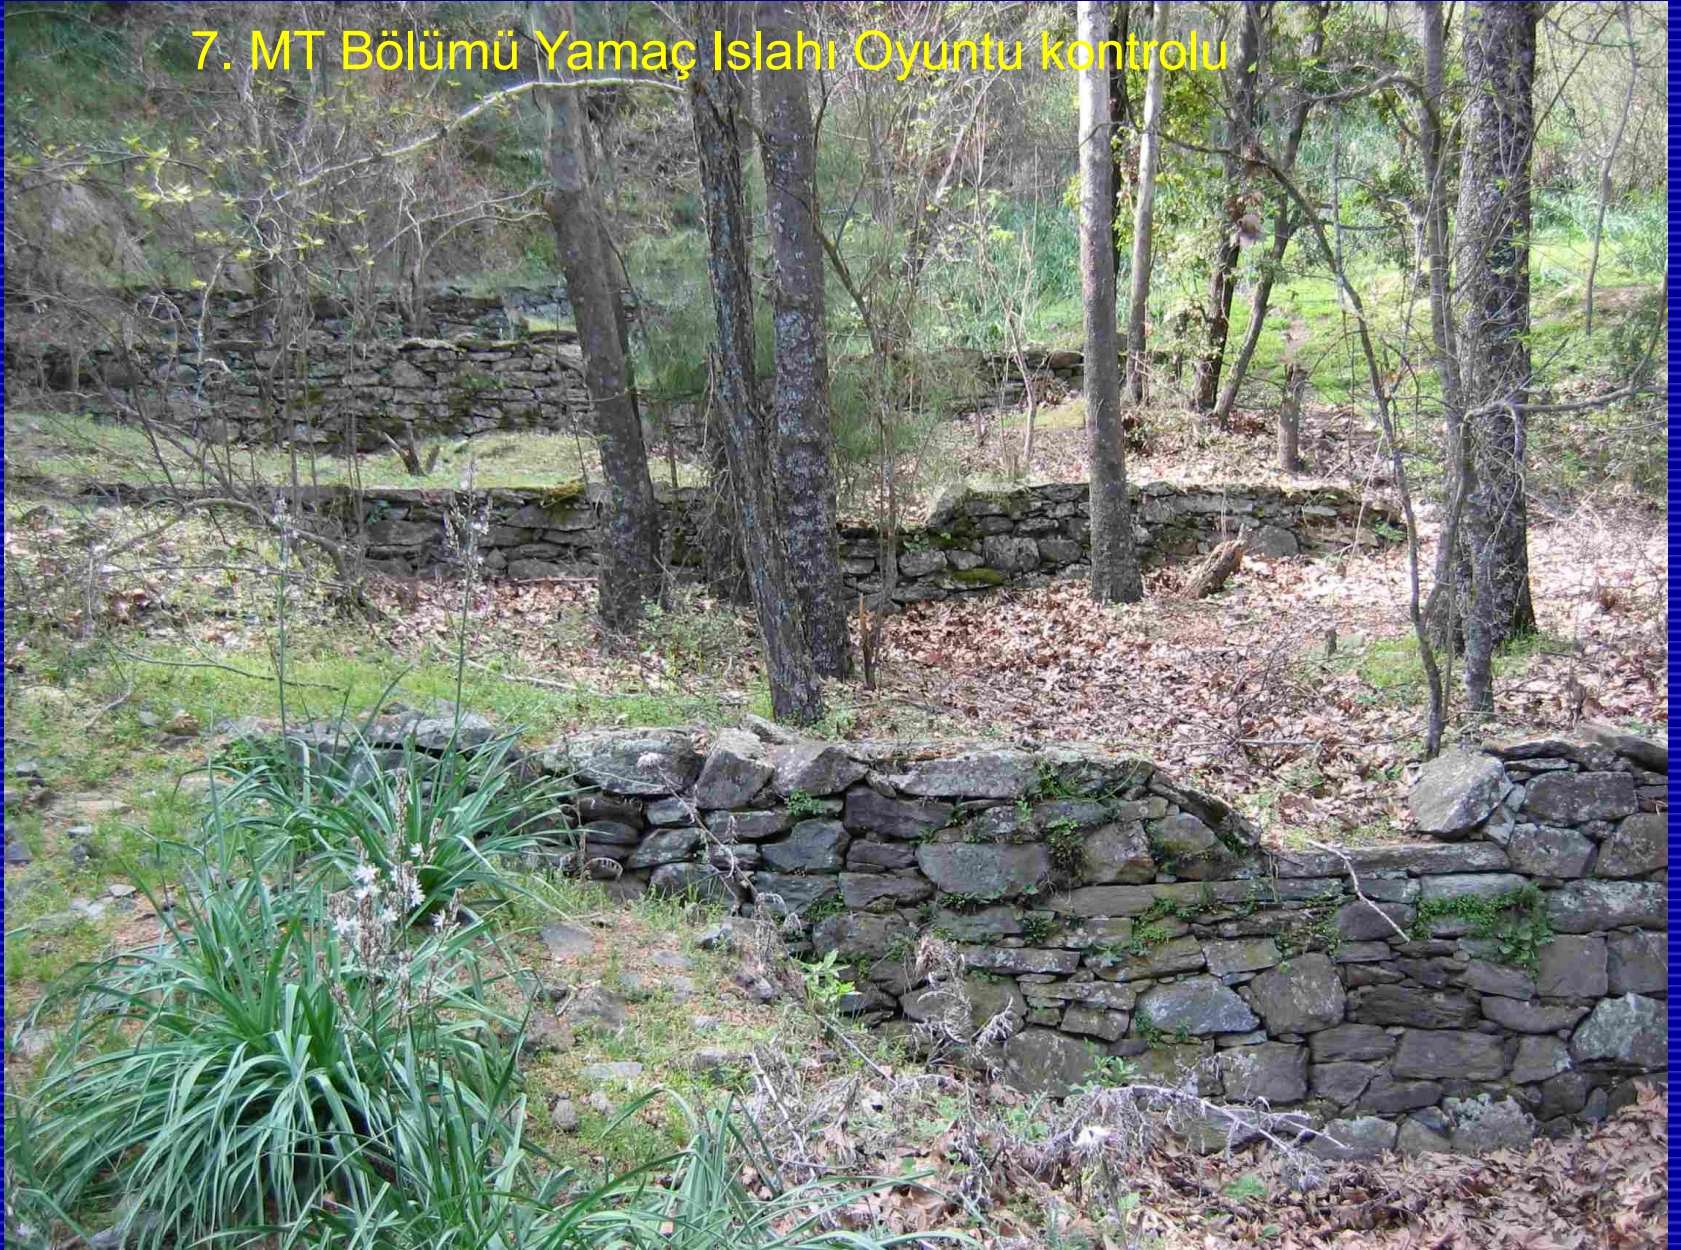
Aydın Şerabat deresi, kurduvar eşikler ve bitkilendirme

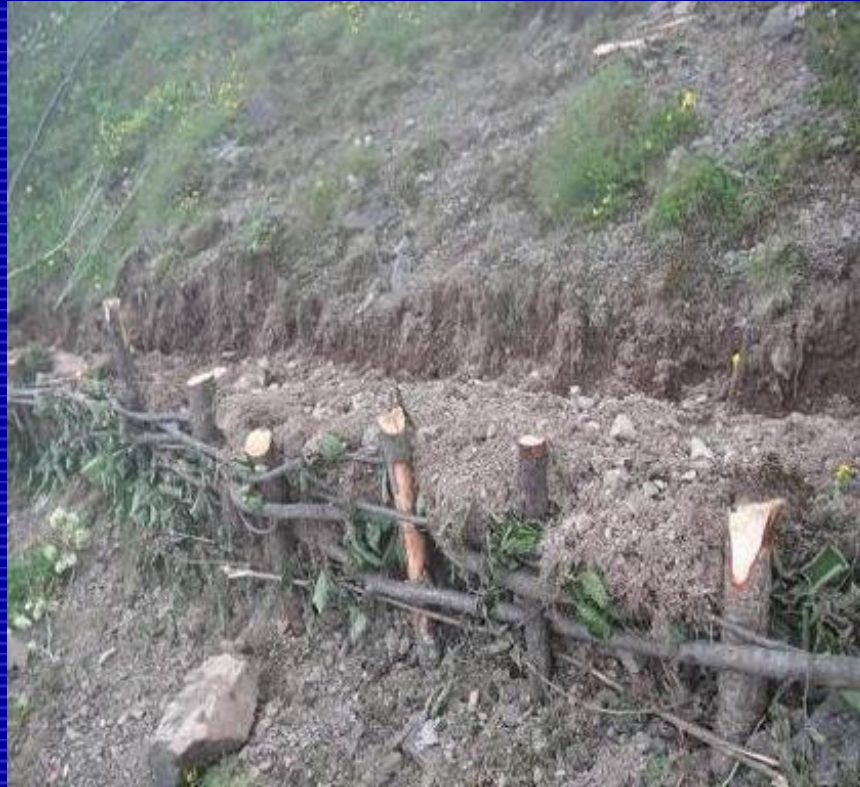
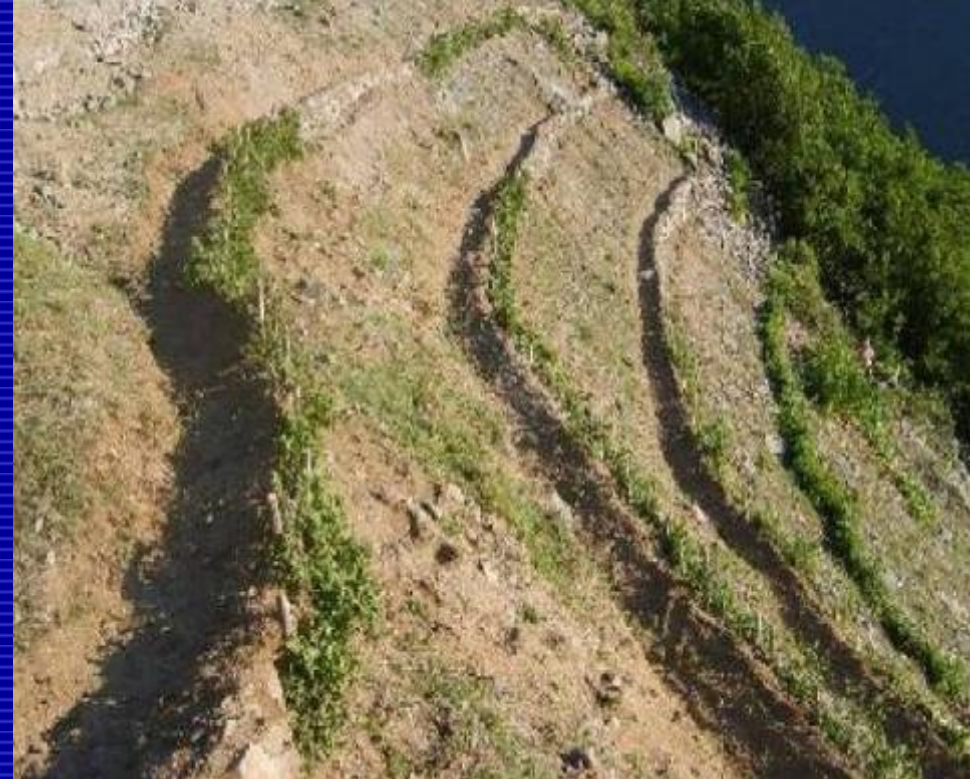
7. MT Bölümü Yamaç Islahı: Yüzey stabilizasyonu Örme çit takviyeli teras

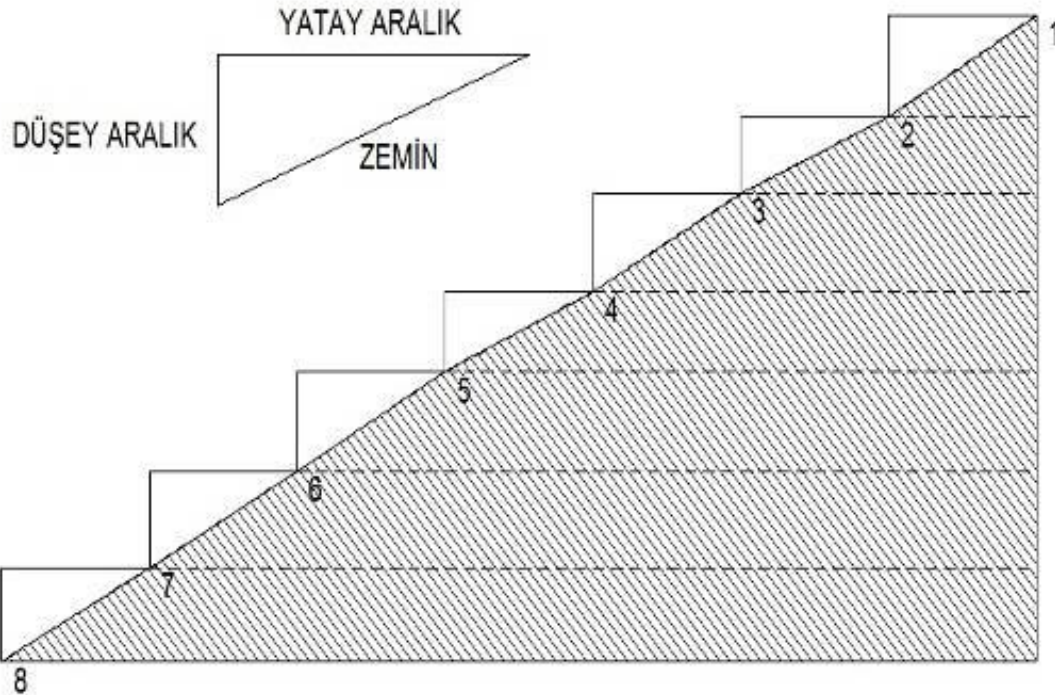
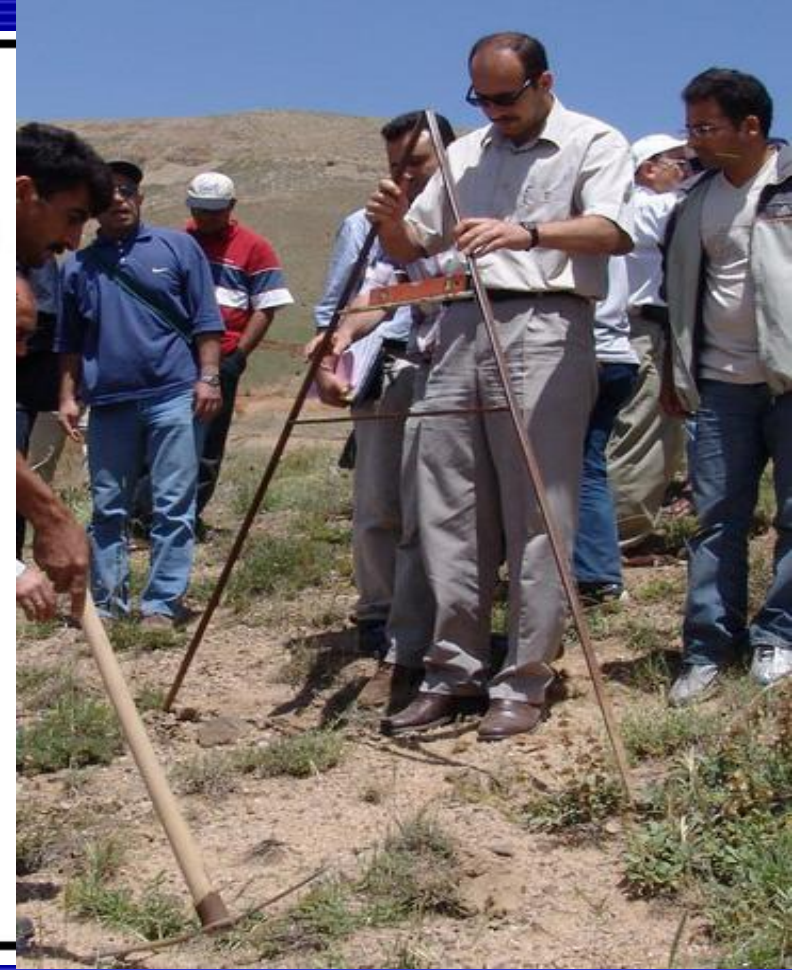
7. MT Bölümü Yamaç Islahı: Yüzey stabilizasyonu Teras aplikasyonu – su terazili pergel

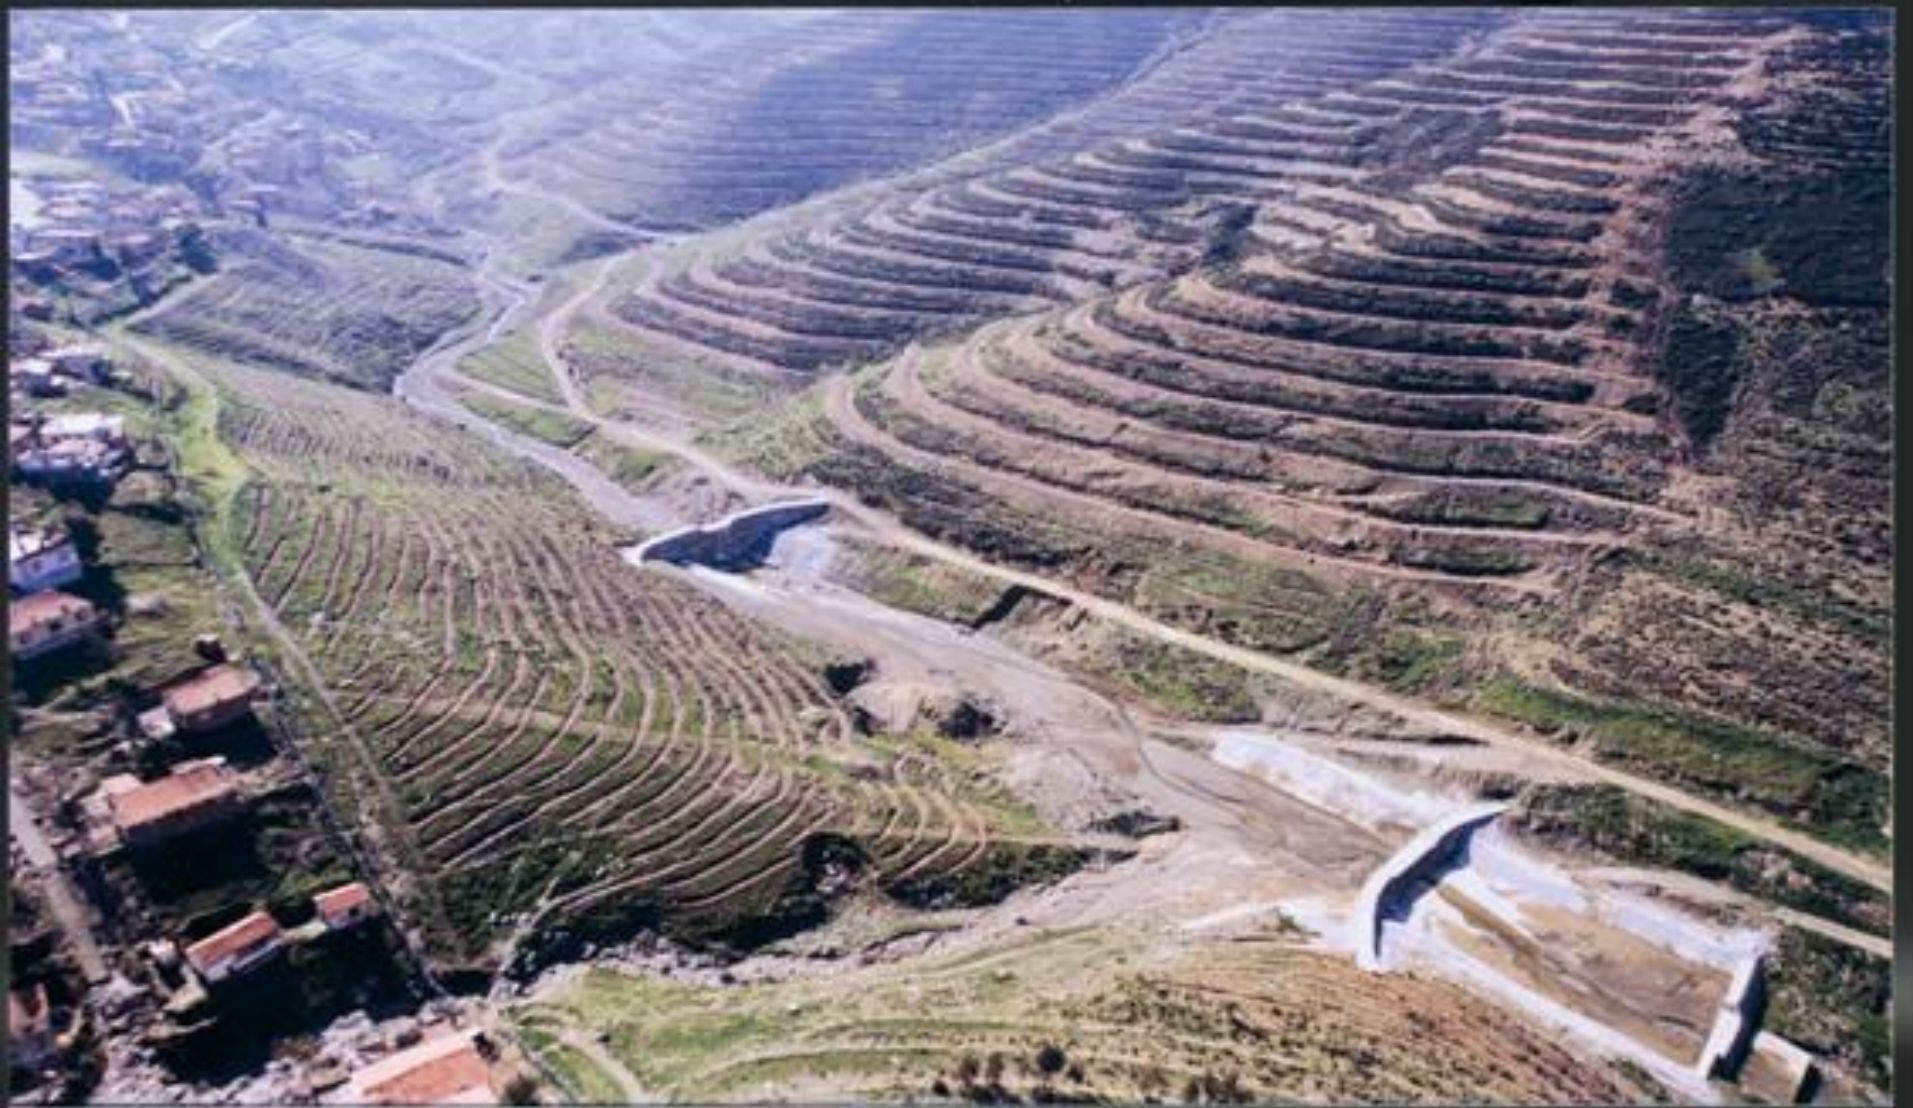
Poligon deresi Yukarı Havza Islahı:
AGM + DSİ : Teras, ağaçlandırma ve ıslah sekileri
